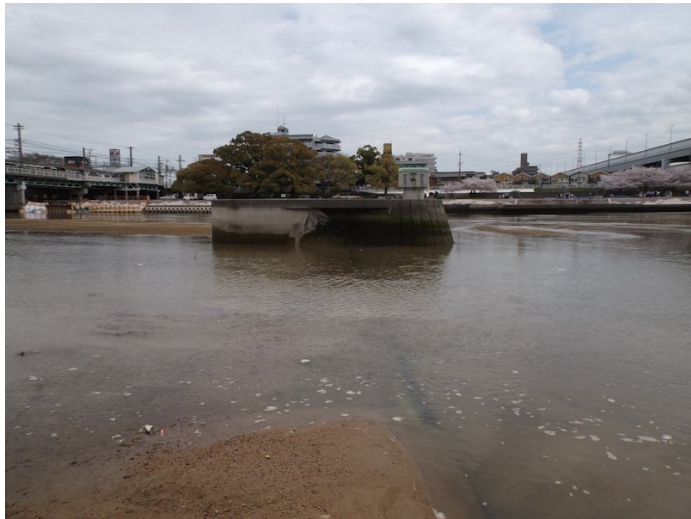
①少し砂が堆積した堰の上まで長靴で行けた。

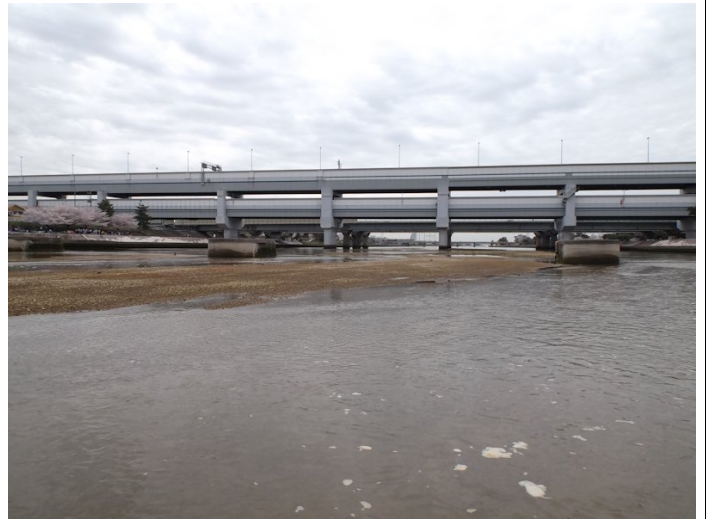
②堰の上流側にも砂州が広がっていた。

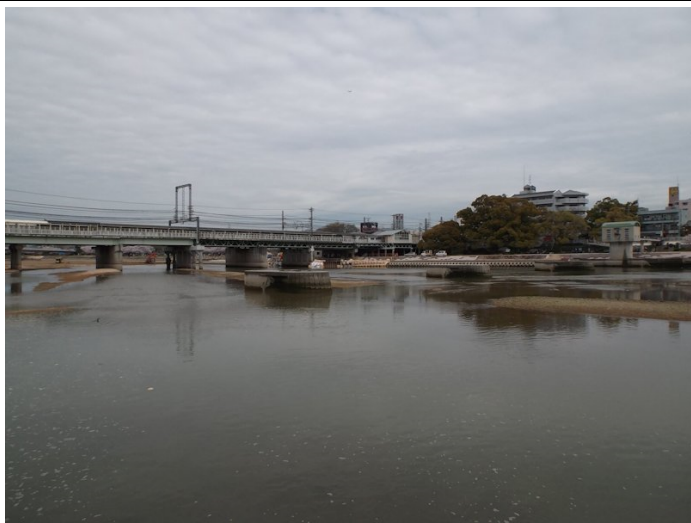
③堰の下流側から見たところ。阪神橋梁水位計の下に砂州が広がっている。

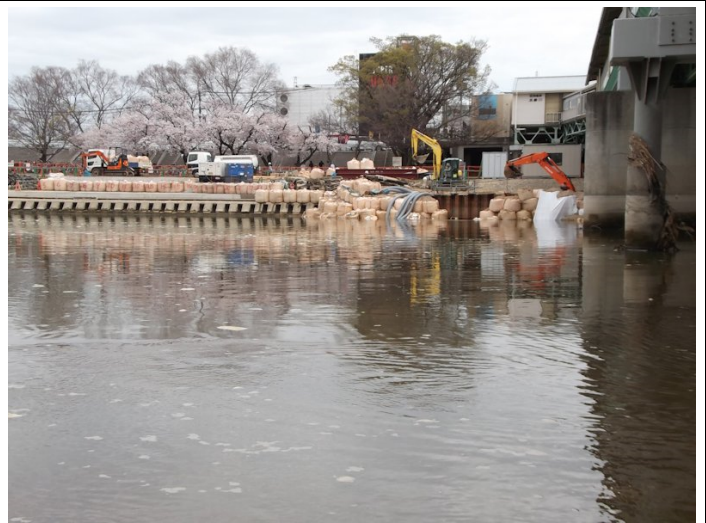
④阪神橋梁護岸復旧工事が続いている。

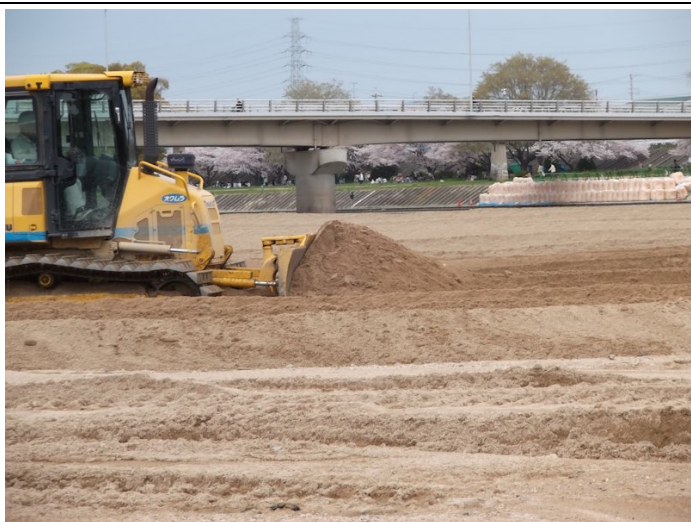
⑤武庫川橋少し上流側から阪神橋梁間の堆積土砂を平らにならす工事が行われていた。

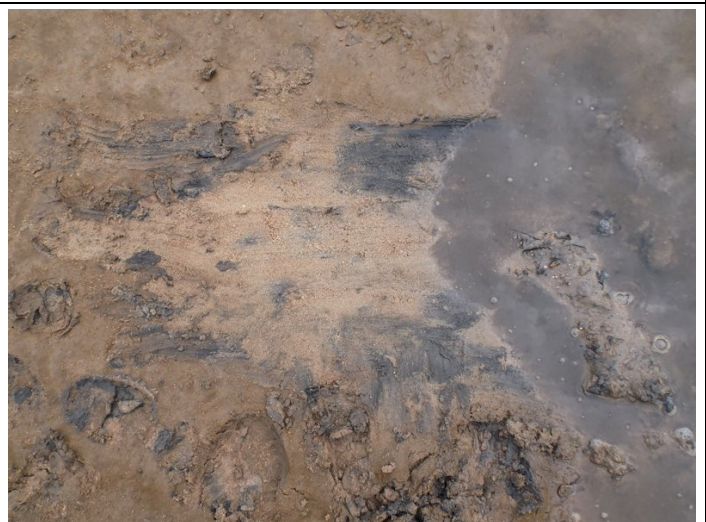
⑥堰上流側は綺麗な砂で、極限られた範囲にへドロ状の表面が見つかった。表面を少し取り除くと砂州面が現れる。
