2013年9月15日の台風18号被害  
宝塚新橋下流の被害状況  
低水護岸が崩れ高水敷表土流出した。  
百軒樋取水口付近の地盤沈下した感じ。

2014年8月10日11号台風被害

宝塚新橋下流の被害状況

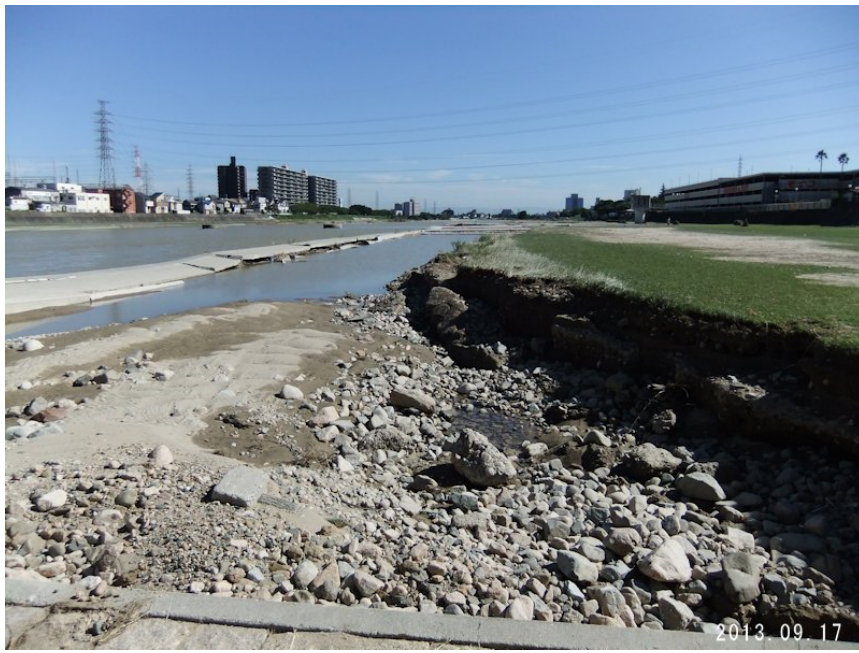
はん濫注意水位に迫る洪水だった。

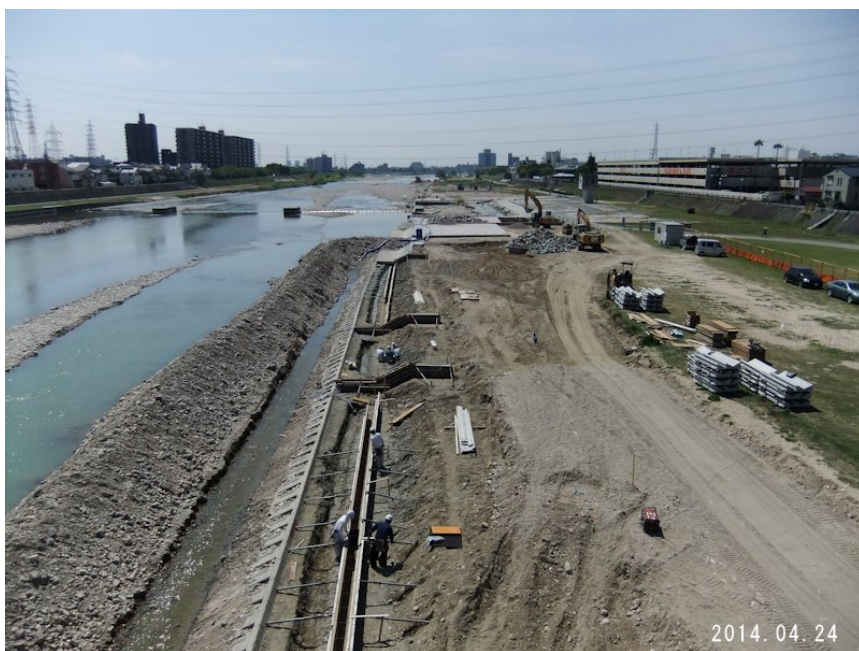
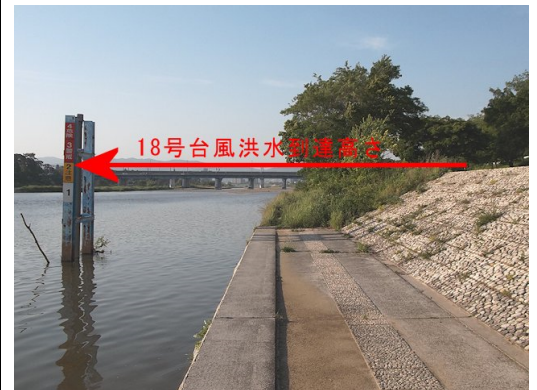
写真上は18号台風洪水到達高さを示す。

宝塚新橋下流の復旧工事の様子  
崩れた低水護岸を撤去した後、元の仕様通りに復旧された。

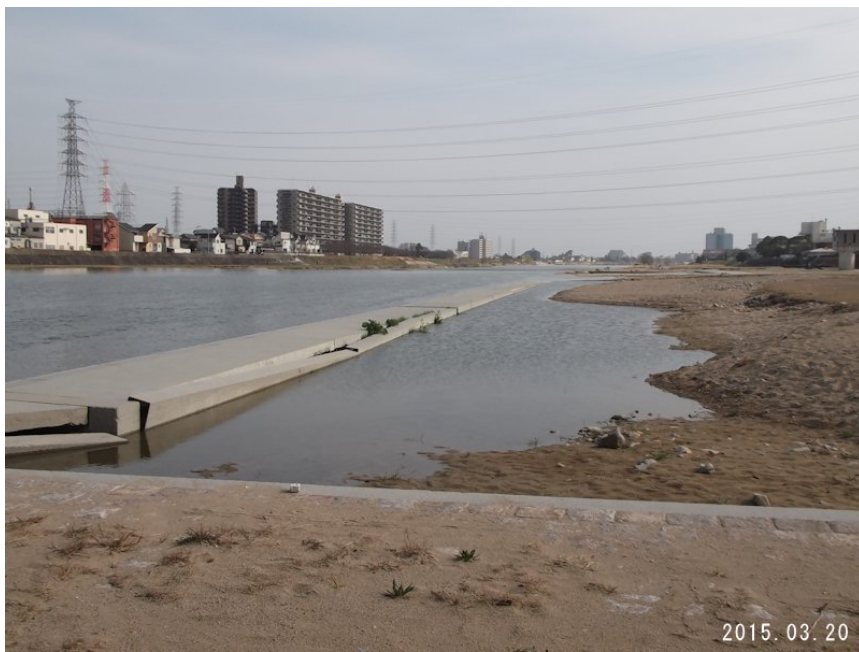
2015.03.20

低水護岸全体が復旧直後より低くなり接続部が損壊。

18号台風より小規模洪水で被害発生

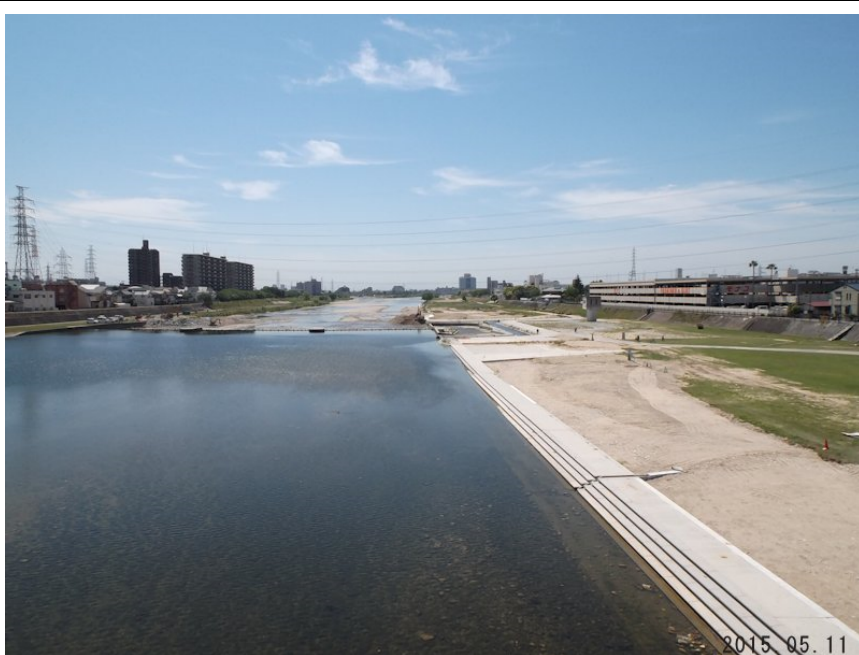
2015.05.11

宝塚新橋下流の復旧工事終了直後の様子  
池状になっていた高水敷も埋め戻され元の姿に戻ったが、百軒樋取水口付近の高水敷は階段状の低水護岸は上から一段目まで水没、11号台風復旧工事後は上から1段目の階段は水面上にあったことから考えれば約20cm地盤沈下したように感じられる。新橋直下の石張り高水敷との接続部も下流側に向かって下向き傾斜がある。11号台風被害復旧工事より軽微な工法が取られたことが分かる。

18号規模洪水に耐えられるのか心配、これからの台風や局地的豪雨を注目していく必要が有る。
