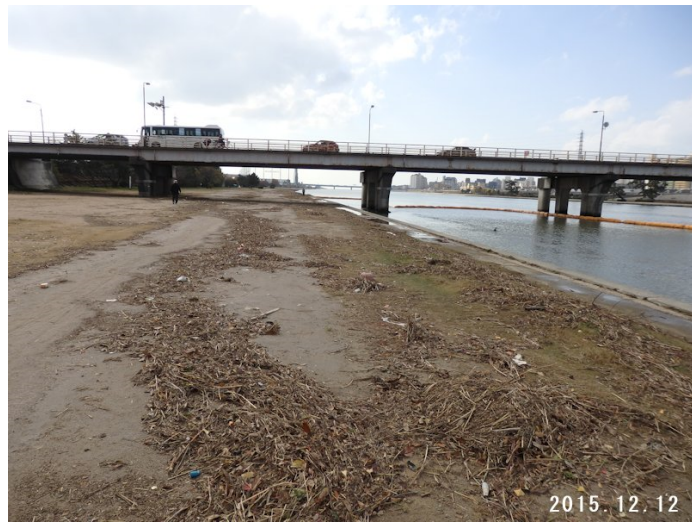
南武橋上流左岸の流跡痕

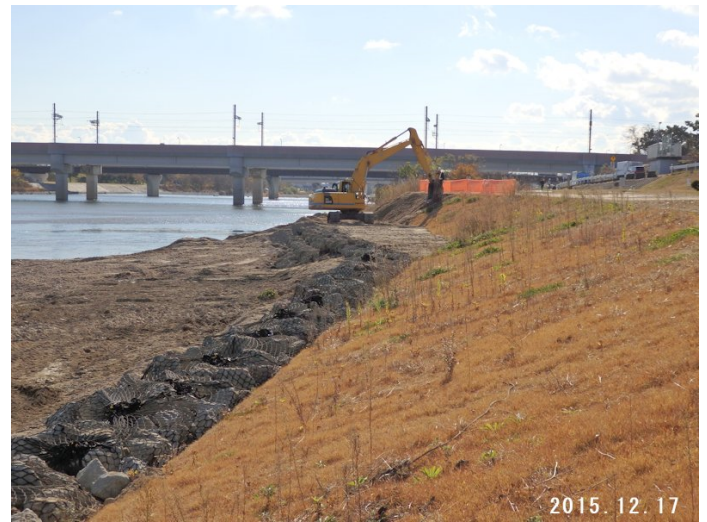
日野地区復旧状況 床止め（河川ネット）再利用。

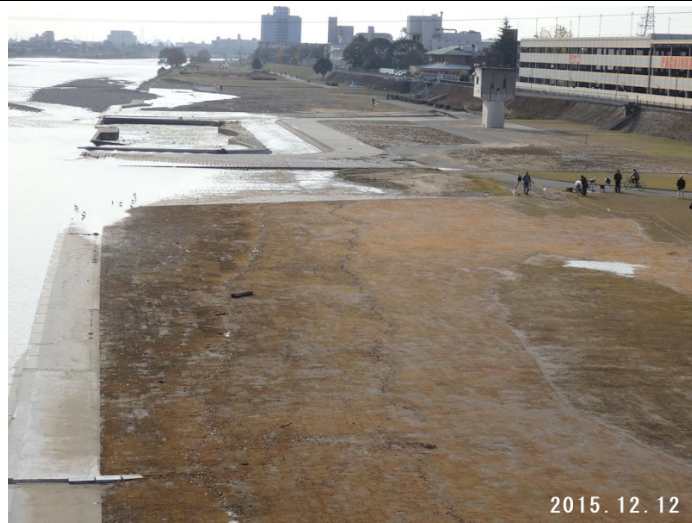
百軒樋流跡痕 人が立っている付近まで流れた

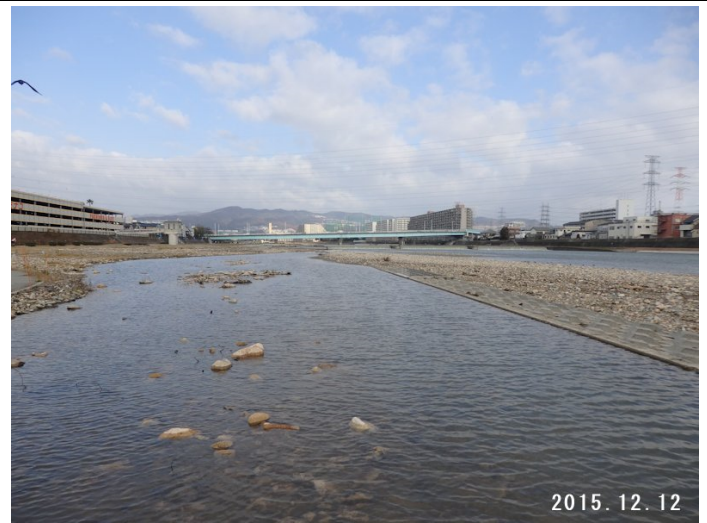
百軒樋 下流高水敷を流れていた

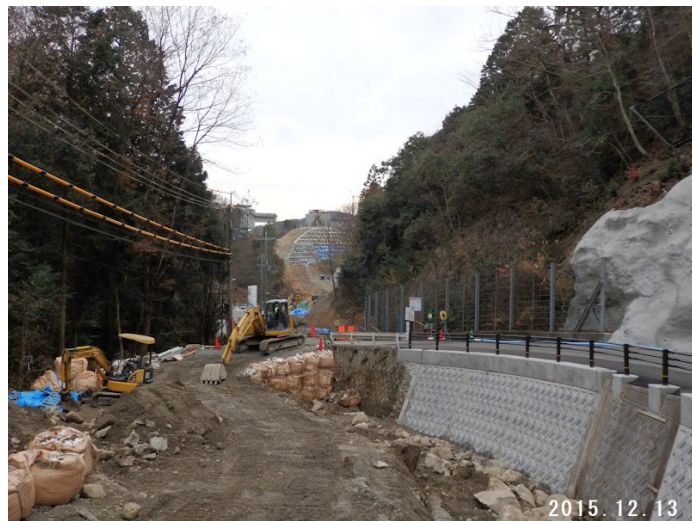
宝塚SA侵入道路・切畑線拡幅。僧川改修工事

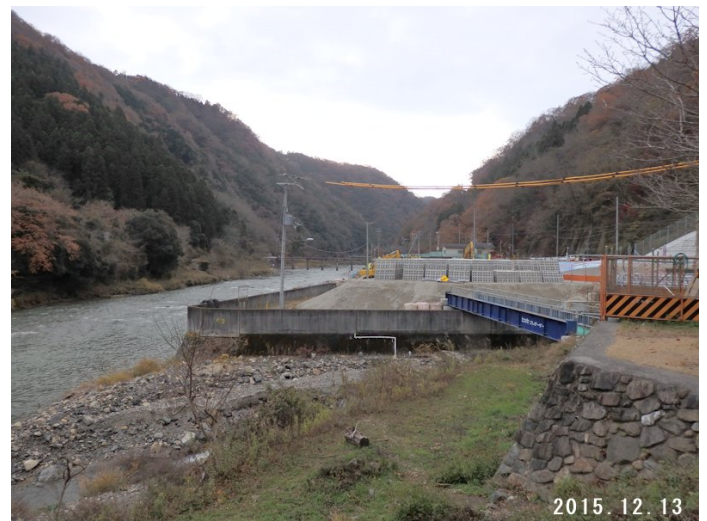
武田尾嵩上げ工事
