2月13日14時～14日5時にかけて断続的な降雨があり（自宅で83mm 三田52mm）甲武橋水位1.39mで異常とは言えない出水だったが、新橋下流側では濁流が高水敷を洗った。下流で行われていた復旧工事も殆ど終盤を迎え7堰下流側は根固め部のみ浚渫され中央部の土砂堆積部まで濁流が流れたが平水に戻ると右岸のみの流れになった。日野地区は、水標近くまで工事に使われた土砂が盛りつけられ相当様子が変わった。丈夫になった？

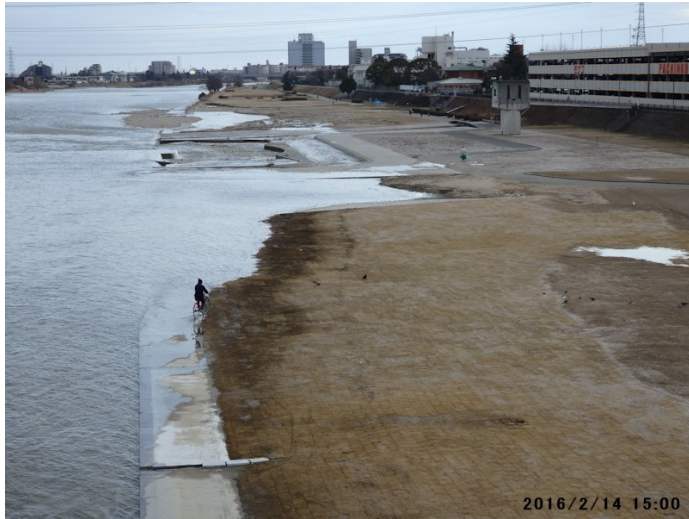
新橋下流方向を望む 15:00 甲武橋水位：1.22m

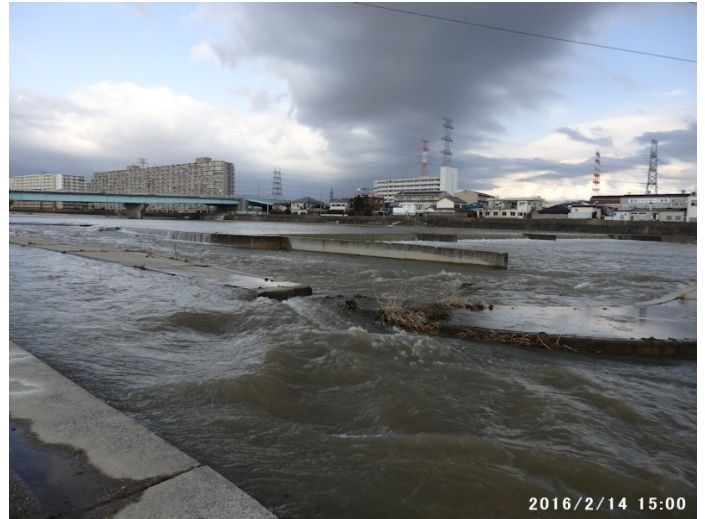
百間樋堰から溢れる濁流

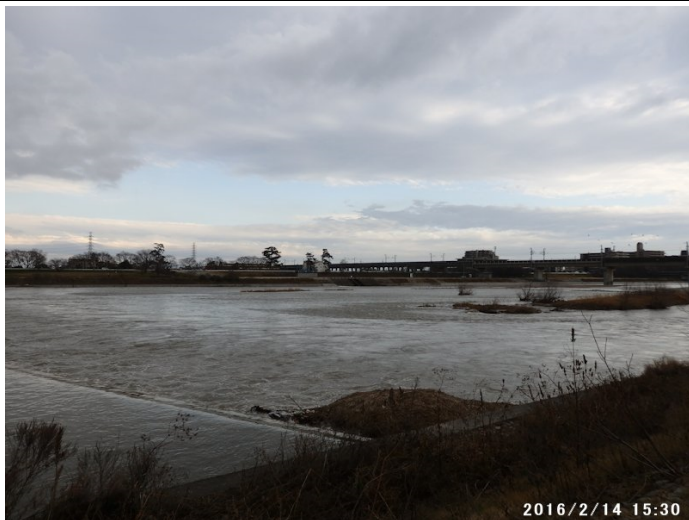
7号堰（低水護岸工事ご最初の出水）

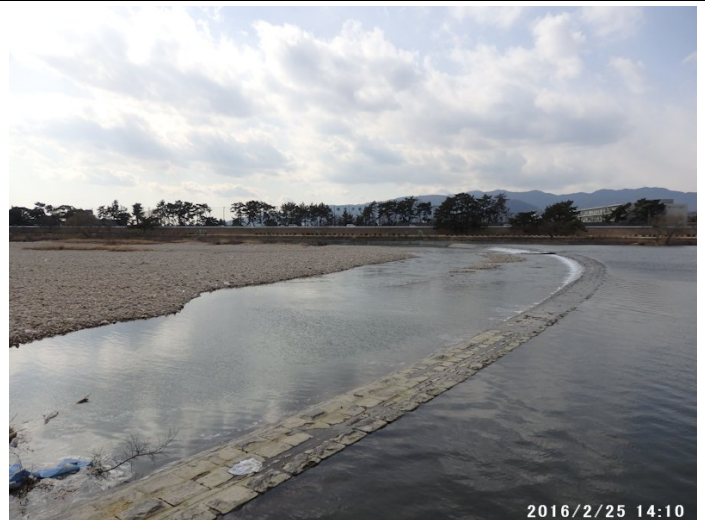
7号堰（根固め工事は終わったが土砂堆積が激しい）

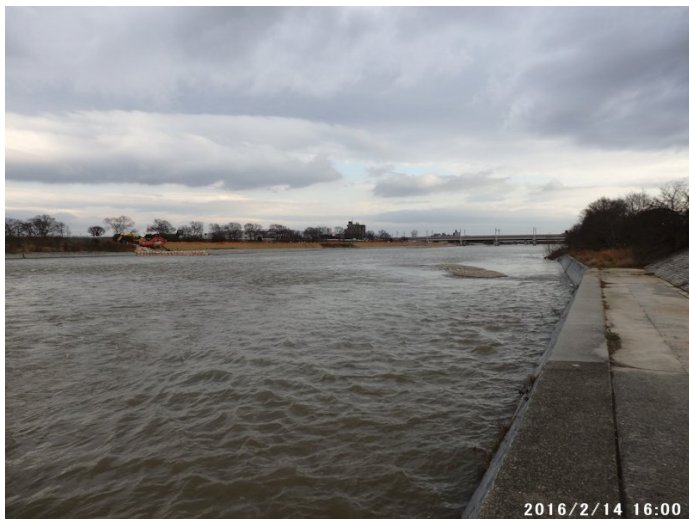
6号堰（低水護岸工事が終わり河床も平坦された）

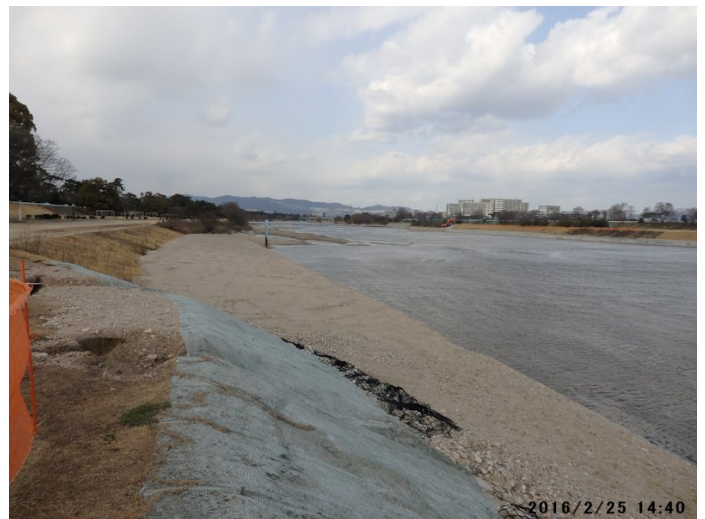
日野地区 仮設堤の土砂はここに積み上げられた。

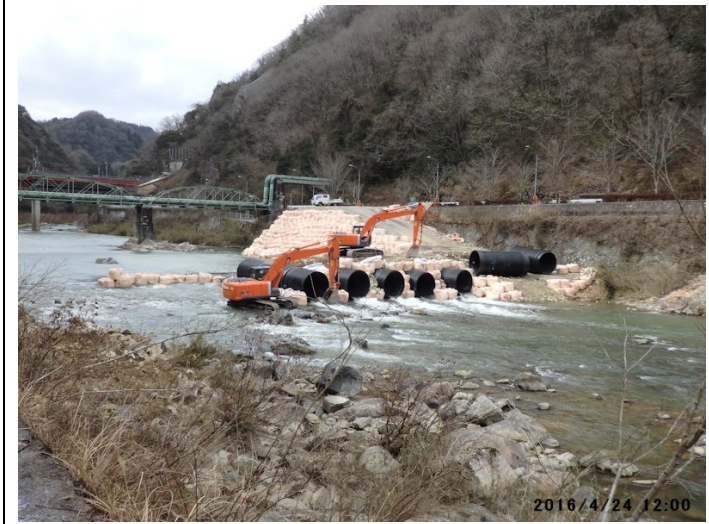
武田尾水管橋下流側の仮設工事 工事説明未確認

武田尾では工事目的は確認してこなかったが水管橋下流側に大量の土嚢が積まれ、嵩上げ工事区間も順調に工事が進み、昨年の被害箇所もきれい修復され、まちの景観も大きく変わって来た。リバーサイト住宅跡地では植物再生事業が行われていたが、期待に反しささやかな物。花の峯住宅では雑木が切り倒され葡萄棚様の太陽光パネル設置が進む。

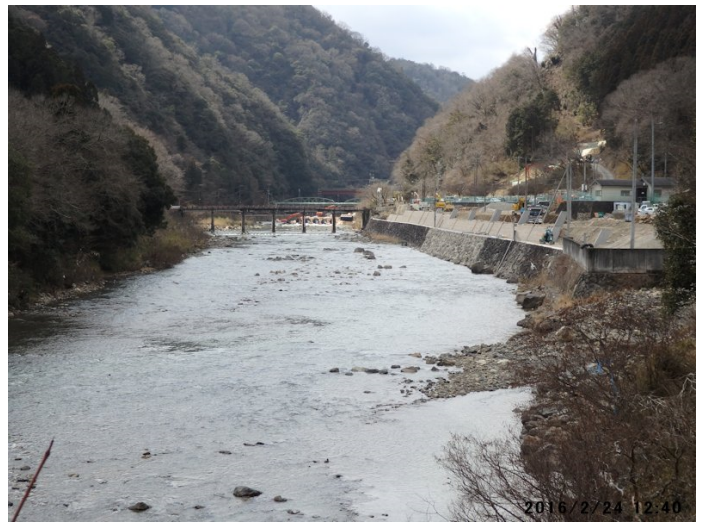
武田尾の嵩上げ工事は順調に進み景観も流れも変わる？

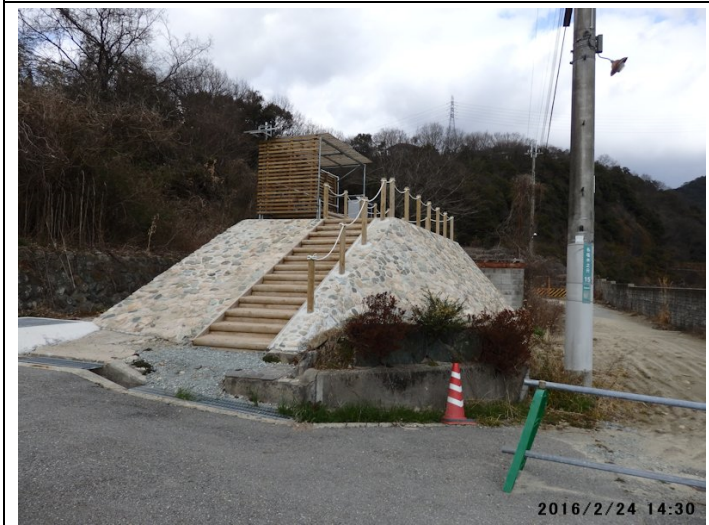
武庫川の植物再生実験施設

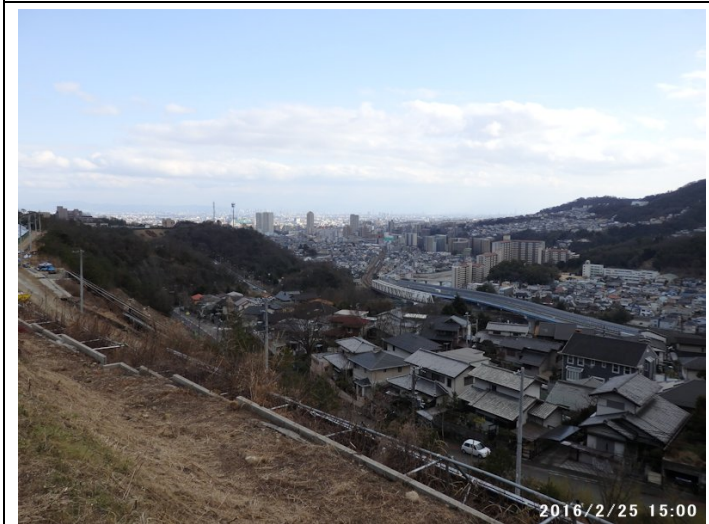
太陽光パネル設置箇所から花の峯住宅を見下ろす。

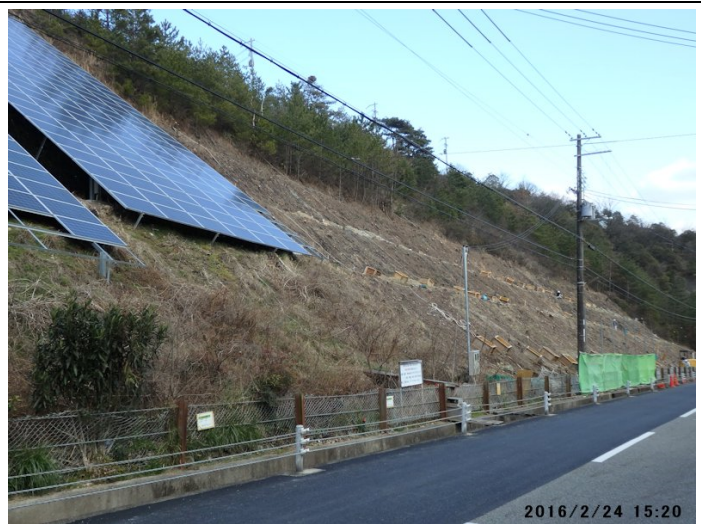
斜面の雑木が伐採され太陽光パネルが設置されていく。
