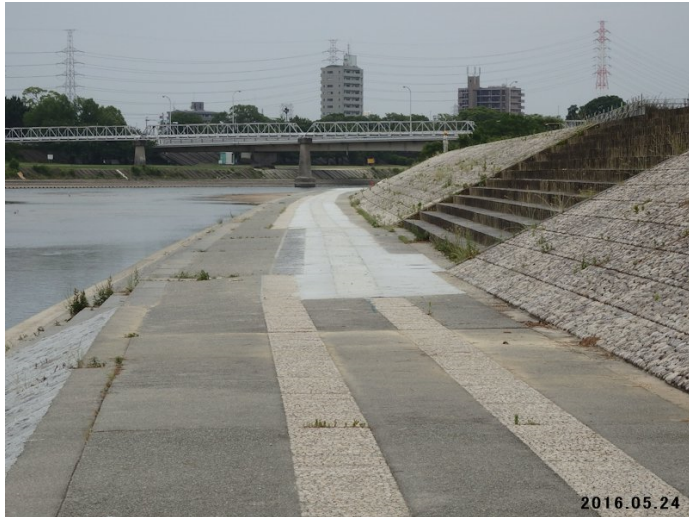
2016.05.24

小松工区矢板打ちが終わり、犬走りが元通りになった。

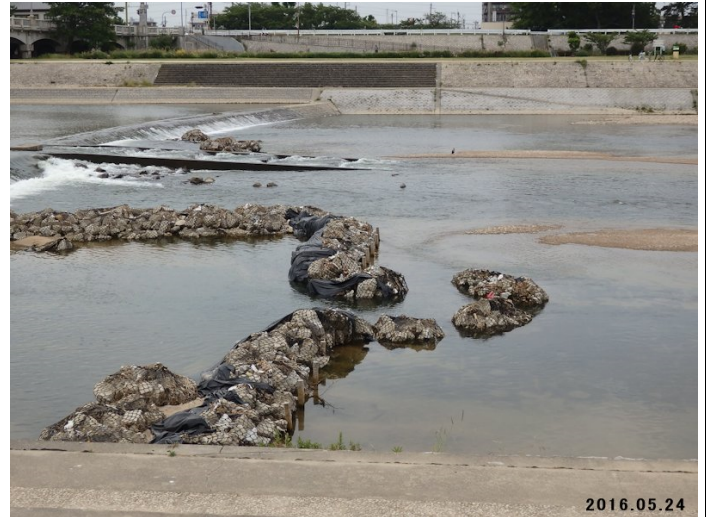
2016.05.24

5月16日の出水が原因か判明しないがカゴマット崩壊

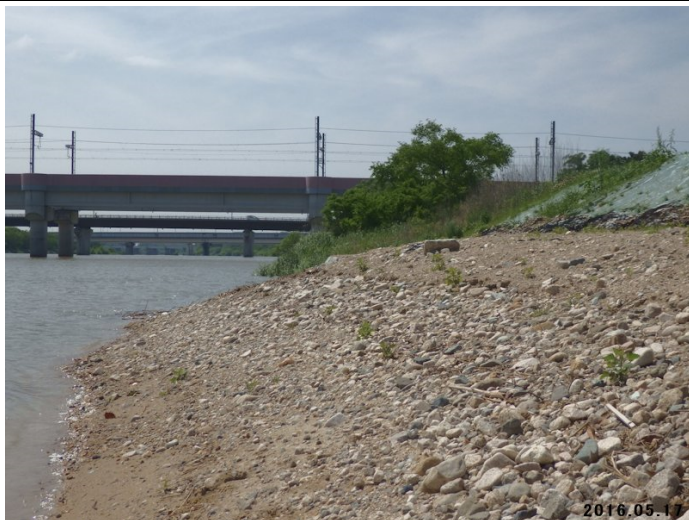
2016.05.17

出水の度に被害を受けていた日野地区護岸は無事だった

水 位		降り始めからの累積雨量			この程度の増水でも百間樋は写真のようになるが取水路土砂堆積は免れた。増水の度に被害が拡大していた日野地区も被害無し。芝張り法面のコンクリート制水道が功を奏し被害を免れた。復旧工事に一手間掛ける効果は大きいことを実感する。水量管理点の甲武橋で流量調査が実施されていた。
	甲武橋	道場	有野	三田	母子	
2016/5/16 16:00	0.71	0.35	3	1	2	
23:00	1.59	2.07	76	48	66	
24:00:00	1.51	1.95	78	49	67	
2016/5/17 1:00	1.5	1.85	80	51	67

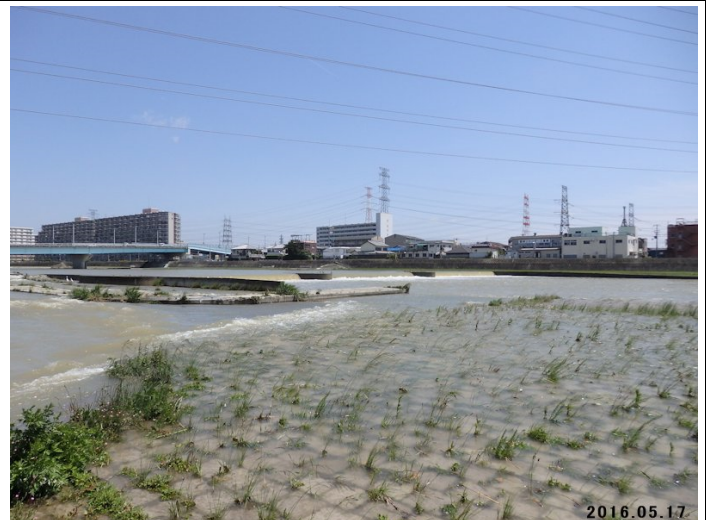
2016.05.17

出水の度に同じことを繰り返す百間樋付近の高水敷

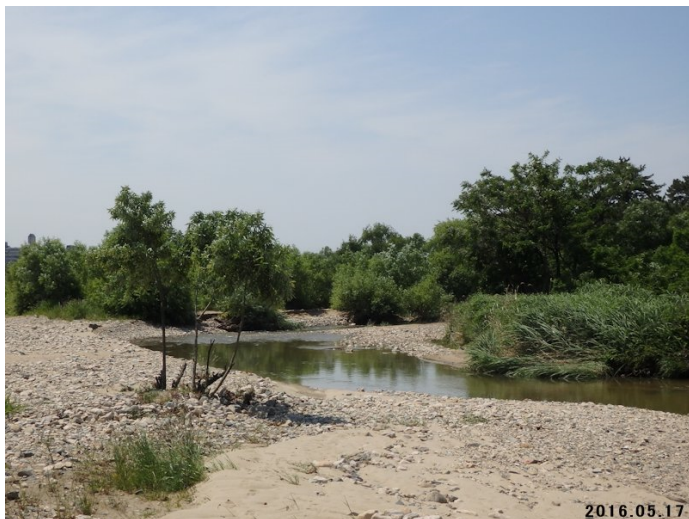
2016.05.17

5月16日の出水で砂州が広がった様な感じがする。

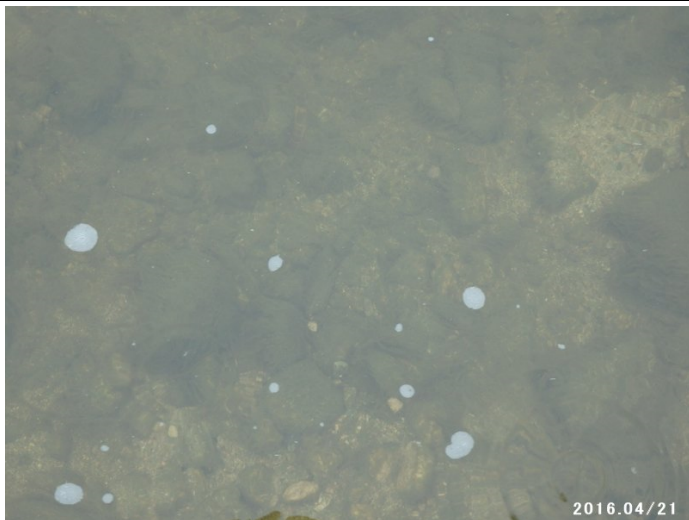
昨年末から出水もなく川底をカワシオグサが覆っていた。

武庫川全域に言えることではあるが、透視度は比較的高いのに川底に糸状の藻(カワシオグサ)繁茂して薄汚れて見える。水量の減る夏場になると、河床の石の表面に張り付いた藻が腐り臭気を発するようになり、乾燥したら灰色になり汚れが目立つ。しかし適度な増水が藻を洗い流して武庫川らしい風景を取り戻す。写真は第4堰下流の様子で、目印に置いたペットボトルが流れた痕跡から約1m位の増水で増水前後の様子から増水の清掃効果が感じ取れた。

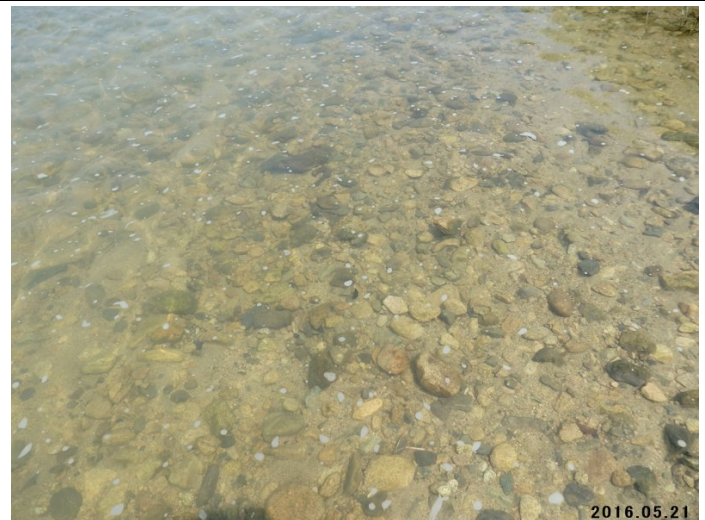
5月16日の出水でこんなにきれいになった川底
