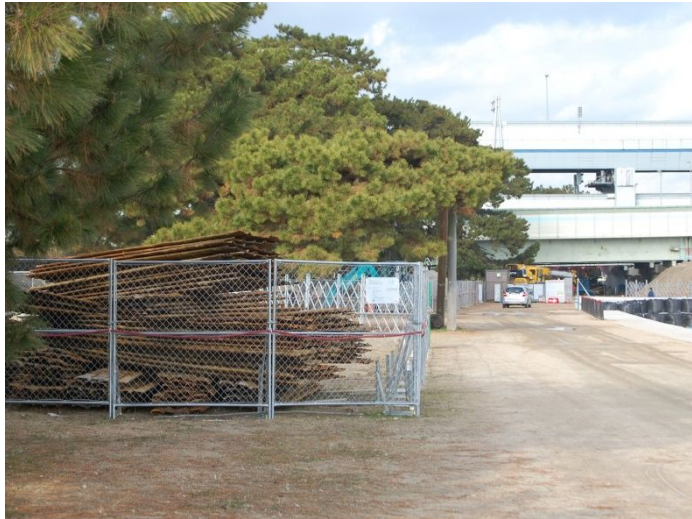
塩水浸透対策（引き抜かれた旧矢板）

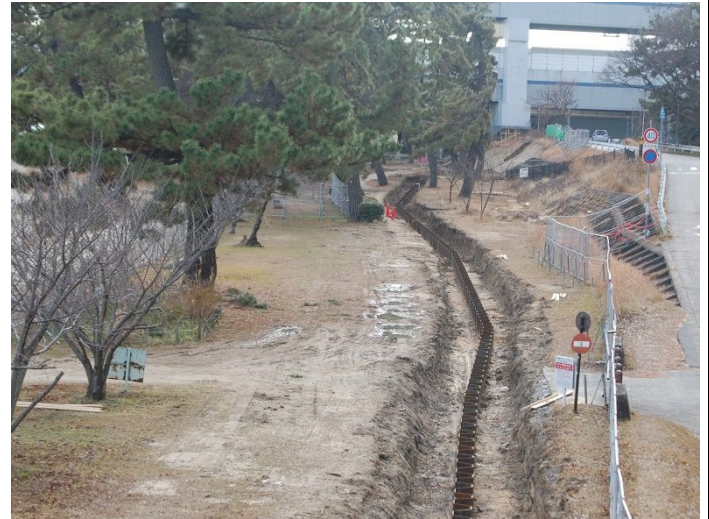
巧みに松を避けて打ち込まれた矢板

43号線下流から阪神橋梁下流付近まで塩水浸透対策として長い矢板が打ち込まれており、巧みに松を避けて矢板打ちが行われているが、松の根本近くに打ち込まれるところもあり、長期的に見れば松への影響は避けられないと思う。かつて年輪調査したデータからみてこの付近の松は樹齢50~80年程度と推定出来る。生きものである以上寿命もあり、摂津名所図絵にもものっている武庫川の象徴的な景観として松林を計画的に保存する事も武庫川づくりの一環であり、今工事以降も計画的な保存の取り組みが求められる。

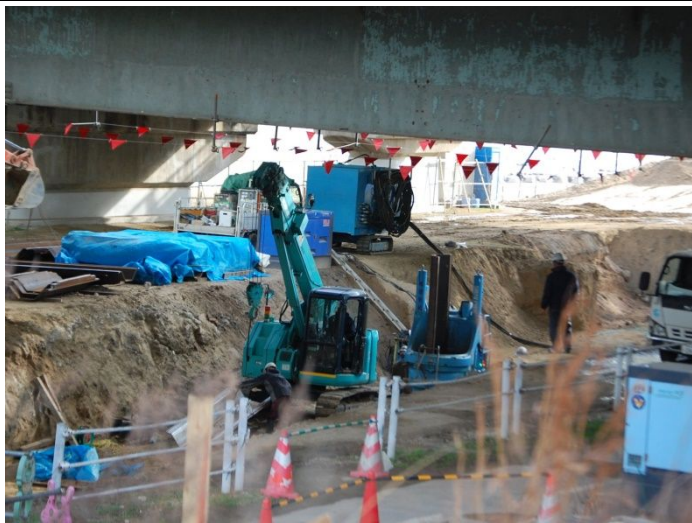
43号線橋梁下で継ぎ矢板打ち工法が採用されていた。

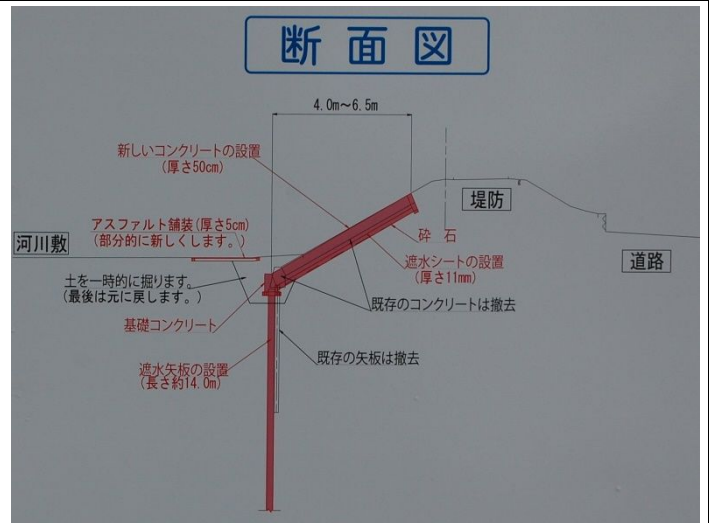
既存矢板を引き抜いた後に長尺矢板が打ち込まれる。

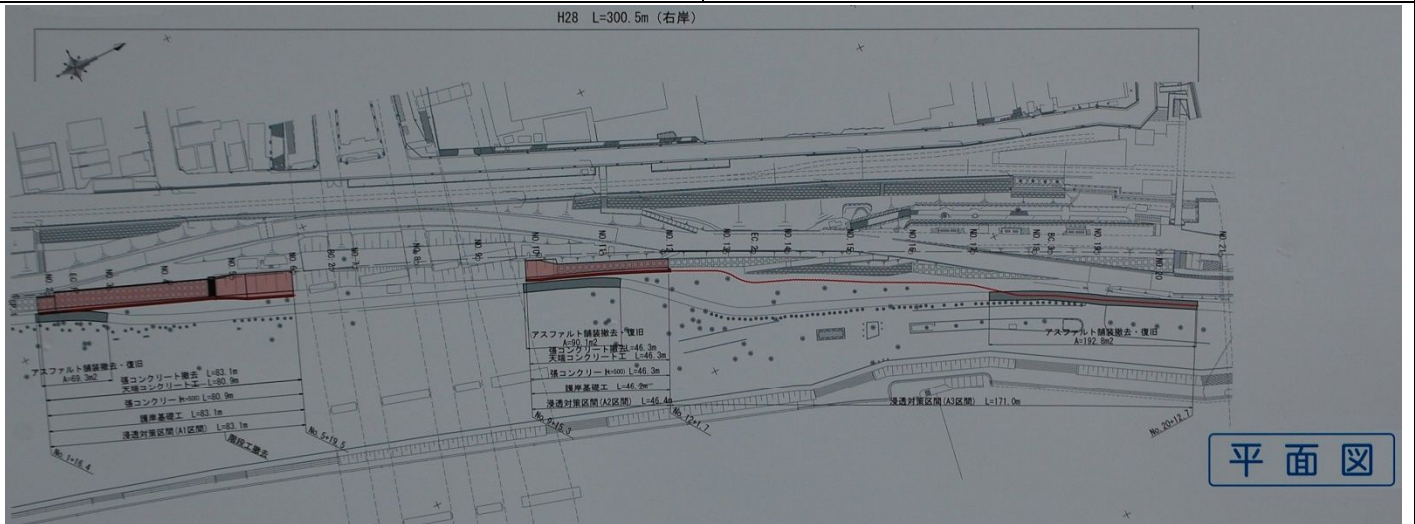
塩水浸透対策工事図（黒点は松の位置で、巧みに松を避けて矢板打ちが行われている。
