## (二)武庫川水系 武庫川 護岸ブロック工事(武庫川町工区)

**この工事は、河川に流れる水の量を増やすことを目的としています**

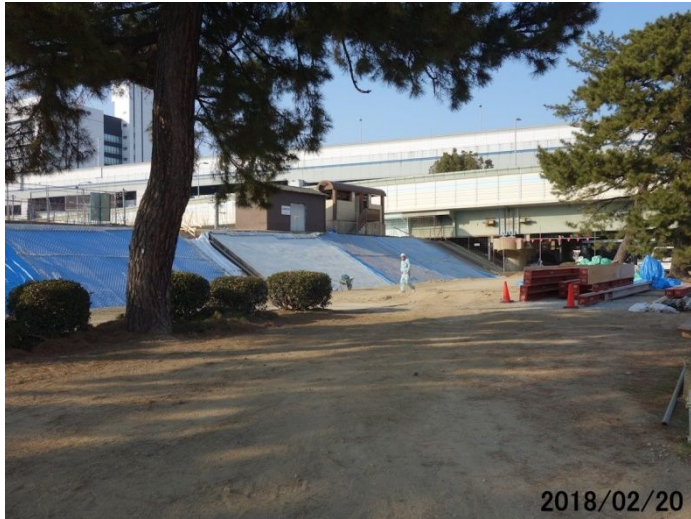
43号線下流側 塩水浸透対策旧矢板打ち+堤防強化工事

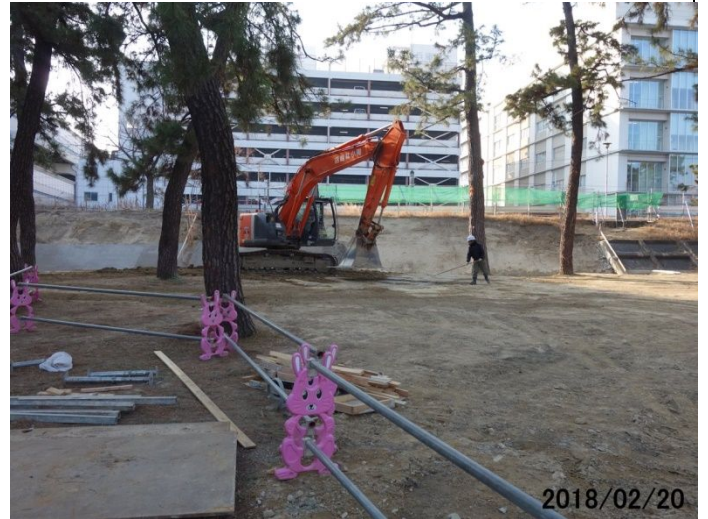
43号線上流側 塩水浸透対策旧矢板打ち+堤防強化工事

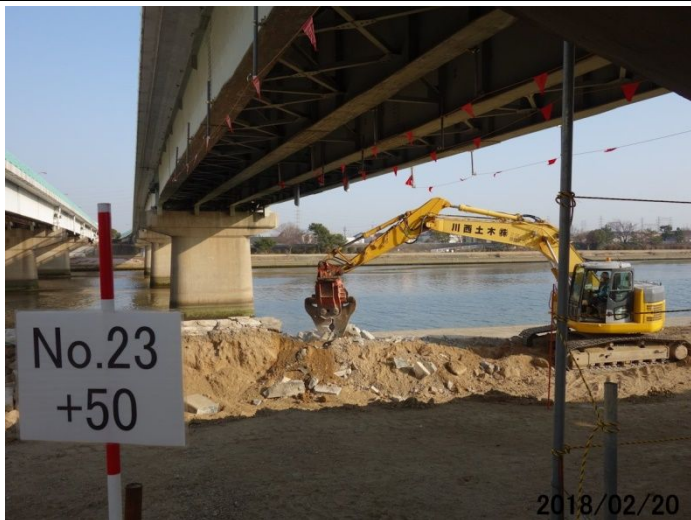
43号線橋梁付近で護岸ブロック破碎撤去の様子

43号線橋梁付近では微妙に松を避けて塩水対策工事が行われたが、今後進められるであろう、拡幅・護岸ブロック工事では高水敷が狭くなり、今ある松は精一杯お保護に努められるであろうか、高水敷の形状が変われば景観も大きく変わると思う。変わってしまった以前の景観も忘れられ、摂津名所図絵に描かれていた景観も過去のものになるだろう。

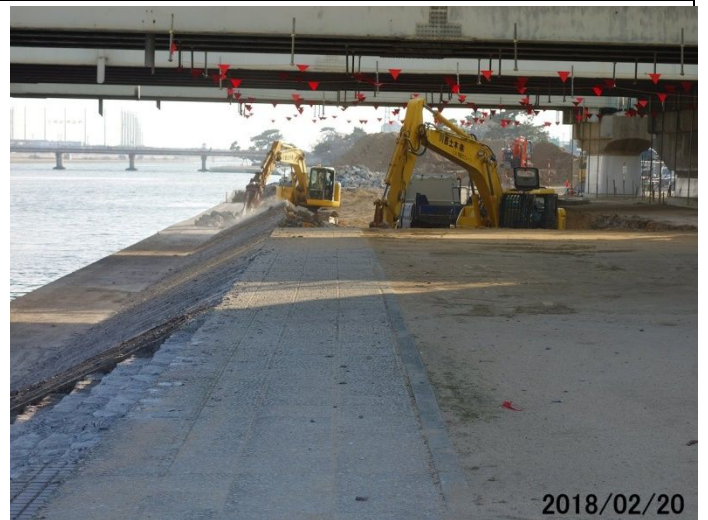
43号線上流側から見た護岸ブロック破碎撤去の様子

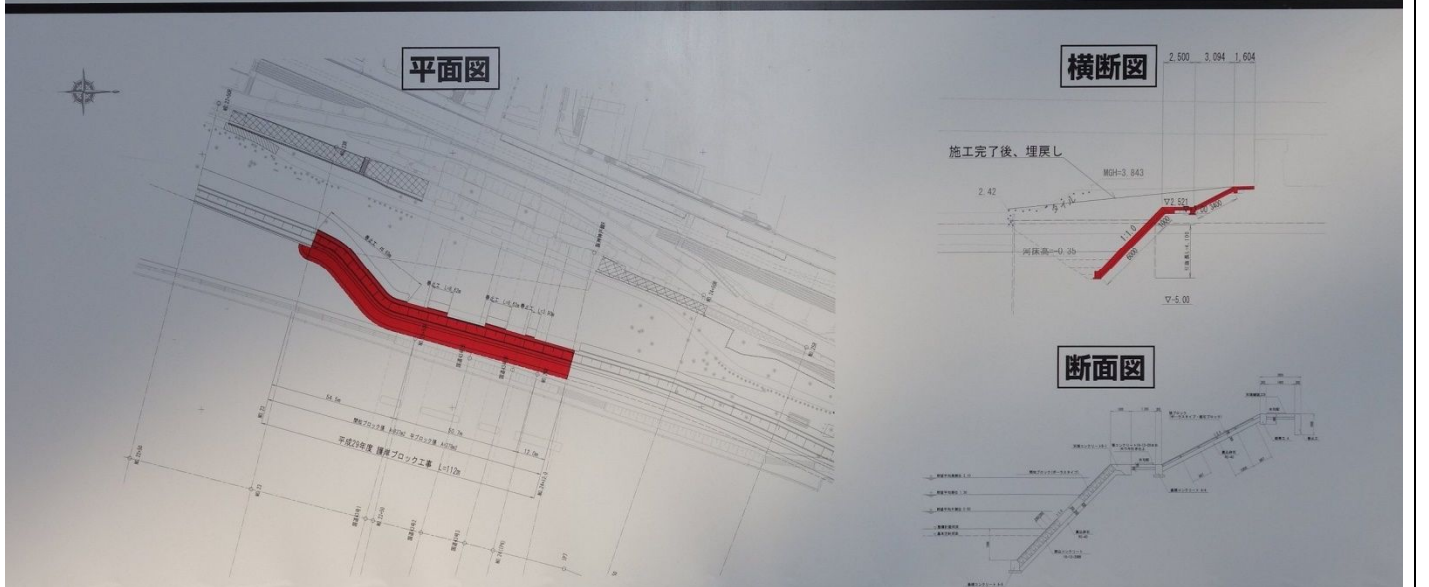
河口から拡幅されてきた延長線上の拡幅工事が始まった。工事図面を見ると、赤色部分の高水敷が掘削し護岸ブロック工事後埋め戻されるようである。一時的に埋め戻し潮止め堰まで延長後に掘削拡幅されると推測出来る。工事後の景観は大幅に変わるだろう。

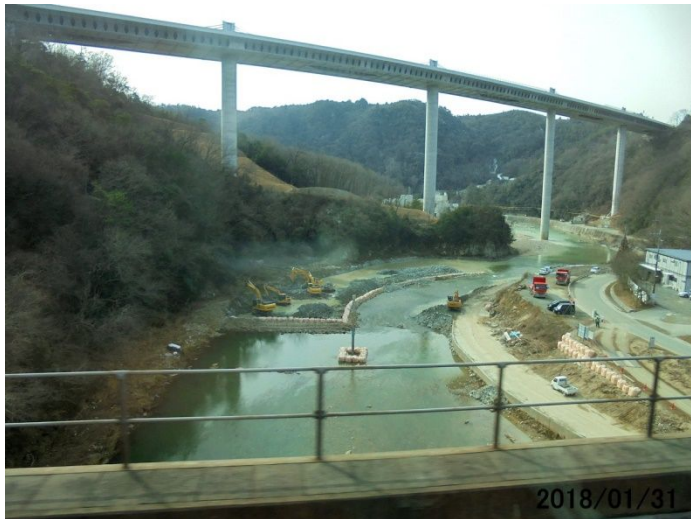
道場水標付近で河床掘削工事中 (JR 車中から撮影)

道場の新名神橋梁付近では、昨年に引き続き河床岩盤掘削工事が行われ、仁川と小仁川の合流点でも改修工事が行われ、河床に敷き詰められた石は素人目ではあるが流紋岩で道場で掘削された岩石が使われているように見える。もし、その通りなら掘削岩石の有効活用になり良いことだろうと思う。7号堰下流浚渫工事で発生土砂も何処かで有効利用されることを期待したい。今津水門工事も順調に進捗している。杭は簡単に入っていく軟弱地盤のようで大変な工事のように見える。甲子園浜では何故か草が焼けただけだ。もうすぐ一斉に草が芽吹き綺麗になるだろう。

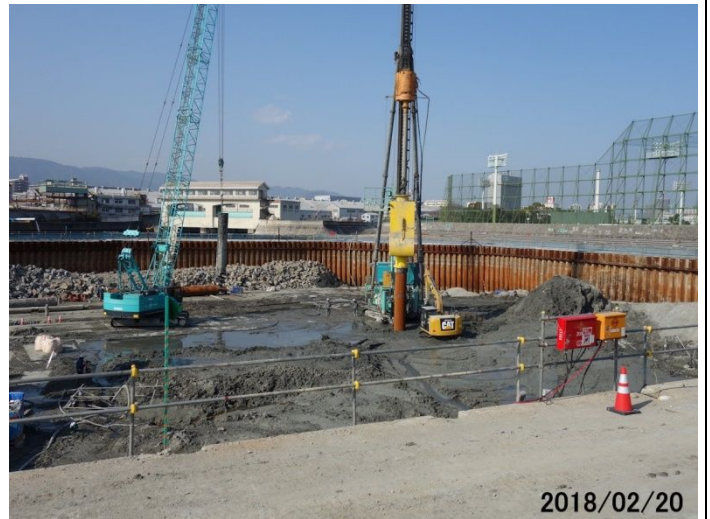
今津水門の杭打ち工事。軟弱地盤で短時間で入っていく

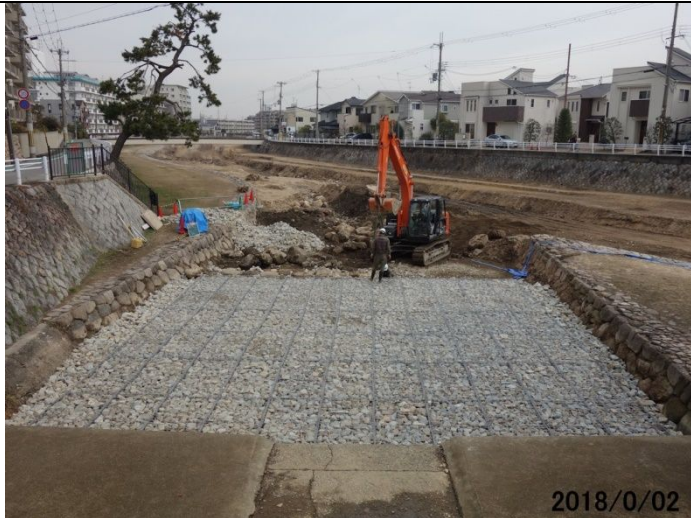
仁川・小仁川合流点の改修状況 雑木全部伐採された。

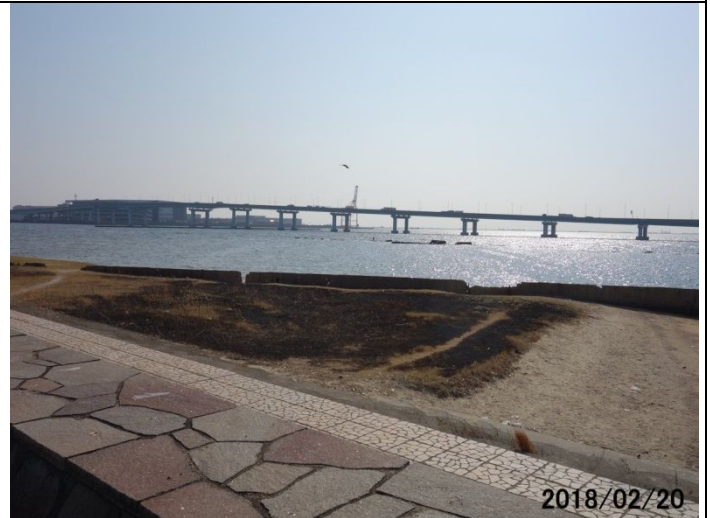
甲子園浜で草が焼かれた。原因不明

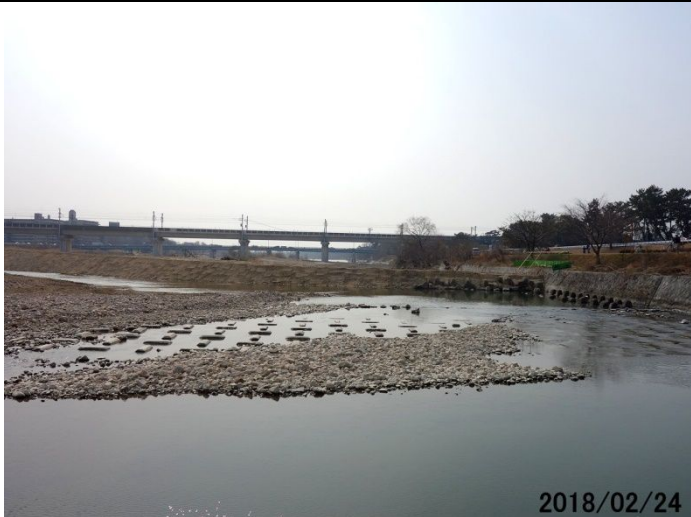
7号堰下流の堆積土砂浚渫工事が始まった

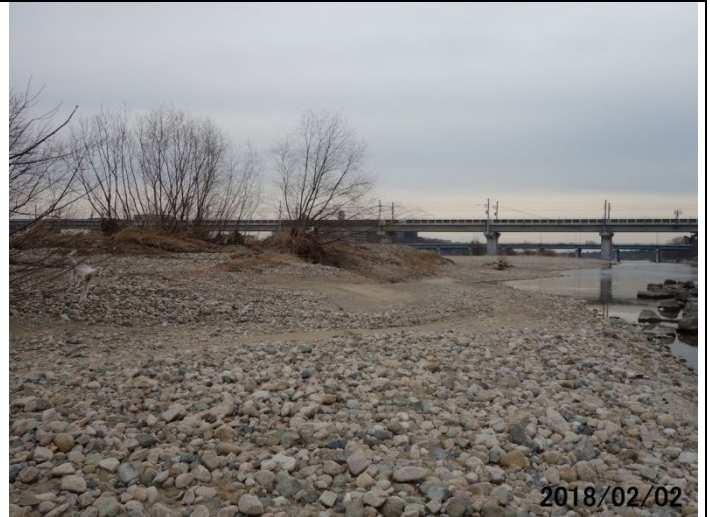
7号堰浚渫工事前の堆積状況
