43号線橋梁下拡幅工事の様相

新幹線橋梁右岸護岸復旧工事の様相

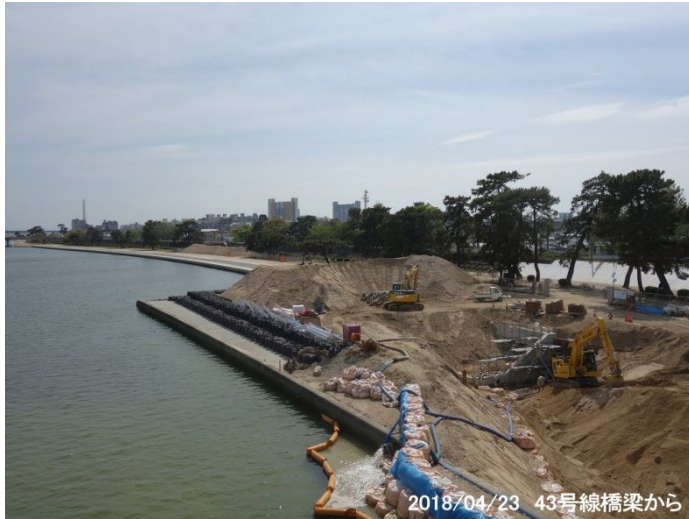
43号線橋梁下の工事が進み拡幅後の姿が素人目にも分かるようになって来た。現地説明板には工事後埋め戻される事になっており不審に思っていたが、11月以降に阪神高速(多分43号線)橋梁耐震化工事の作業スペース確保のため埋め戻し再度掘削する工程が組まれていると現場の作業員が教えてくれた。素人目では理解し難い計画に思える。

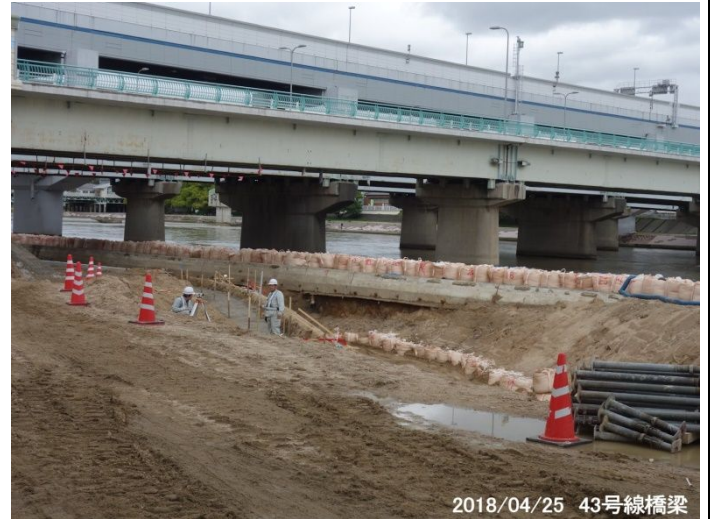
作業員の立っているところが新たな低水護岸になる。

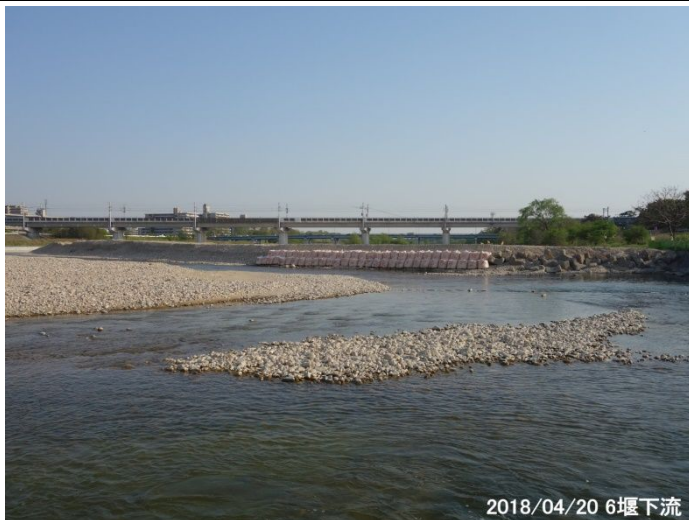
全量左岸寄りに流れるような仕切り堤体。

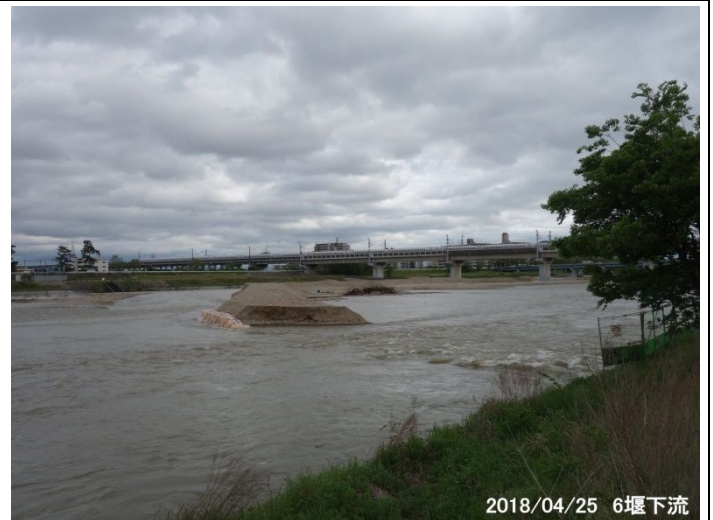
24～25日間の降雨後に仕切り堤体が切れていた。原因不明

新幹線橋梁右岸護岸復旧工事が順調に進んでいるように見えたが、4月24～25日に少し纏まった降雨があり、43号線橋梁付近は全く降雨の影響は無く普通に工事が進められているのに、6号堰下流に右岸から左岸方向へ全量流れる堤防状に砂が積み上げられていた仕切り堤が右岸側で大きく切れて工事も中断状態だった。現地でお会いした人に「切れたのか、切ったのか分からないか」聞くと、その人も「何故こうなったのか分からない。仕切り堤の右岸側が平らにされたり、この程度の雨で切れよな工事に素人目でも妙な工事だと不審に思っていた。」と答え、更に復旧工事現場を取り囲むような区画もあって何の為の仕切り堤か理解できない。降雨量は有野99mm、その他は60～70mm程度で甲武橋水位も水防団待機水位の2.2m以下の1.6m前後の水位が数時間続いた程度なのに。

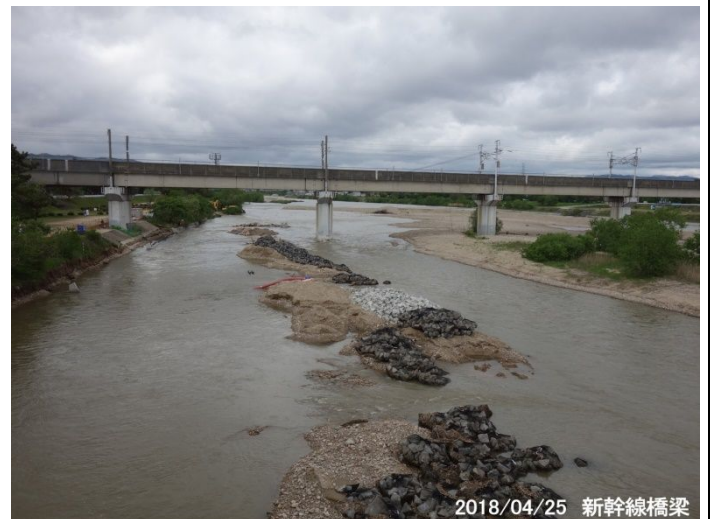
24～25日間の降雨後の状況。工事中断していた。
