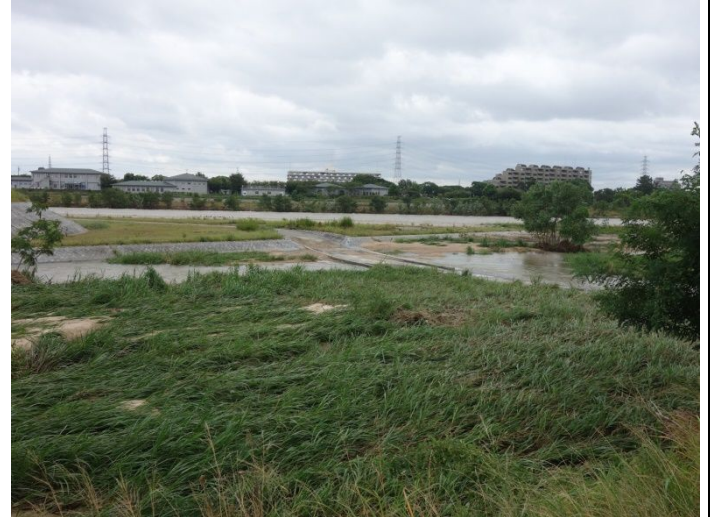
20号台風で砂入りした仁川合流点。(8月24日)

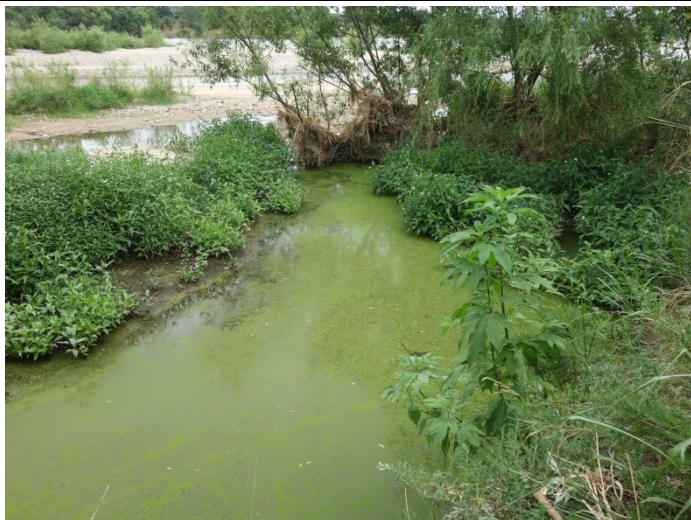
8月10日仁川にアオコ発生、ミズヒマワリ繁茂

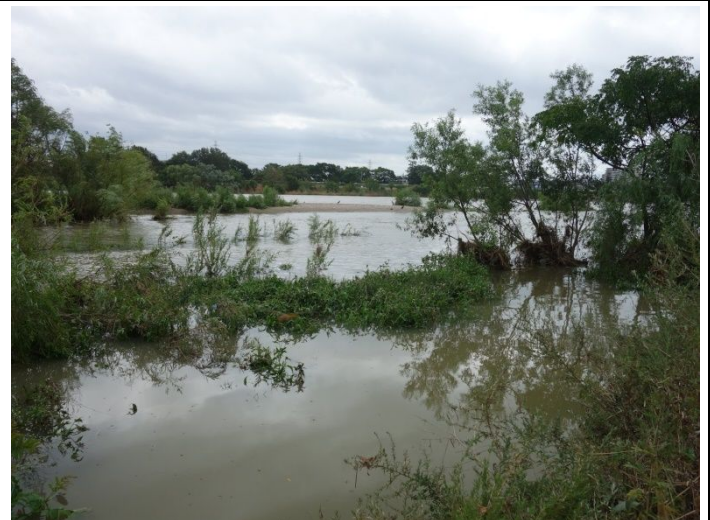
20号台風でアオコ流れるもミズヒマワリ健在でガッカリ

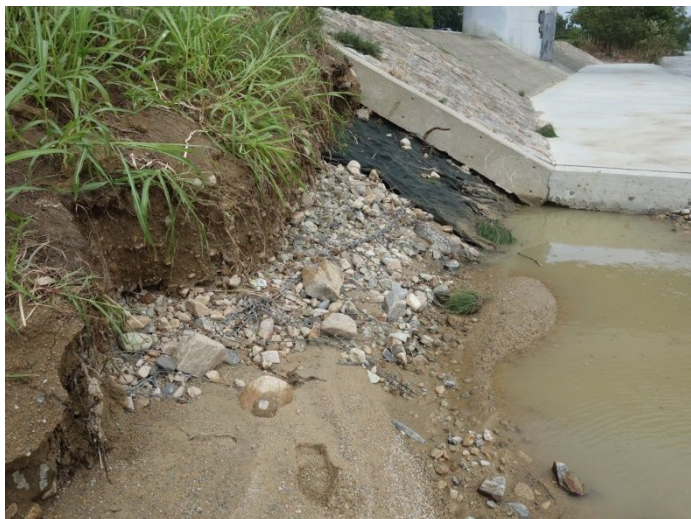
新幹線橋梁したの犬走り表土洗われ表土流失

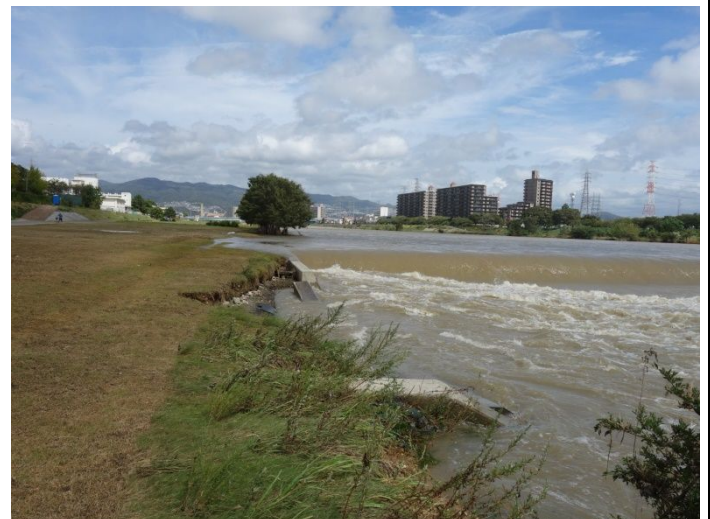
六桶堰上流側高水敷を洪水がながれ、昨年復旧した護岸崩れた

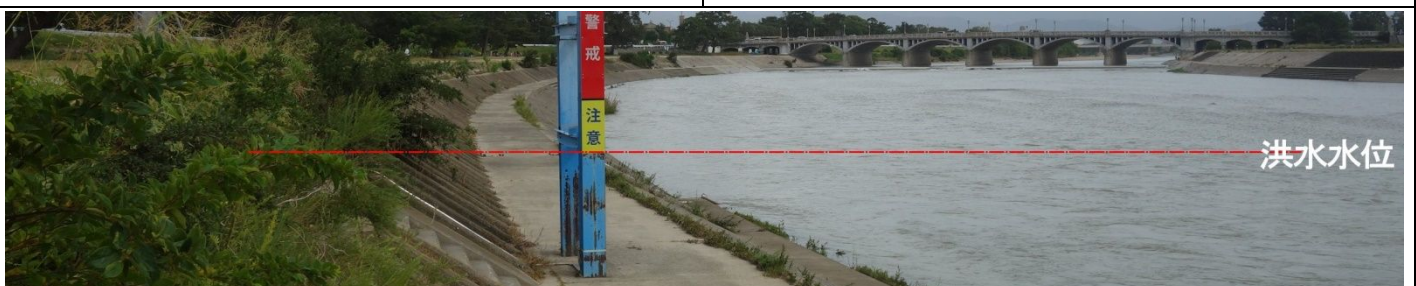
川の防災情報の小曾根水位から高水敷一杯一杯の所になるが、高水敷の水溜まりに小魚観察でき洪水はもう少し高いと思われる。。

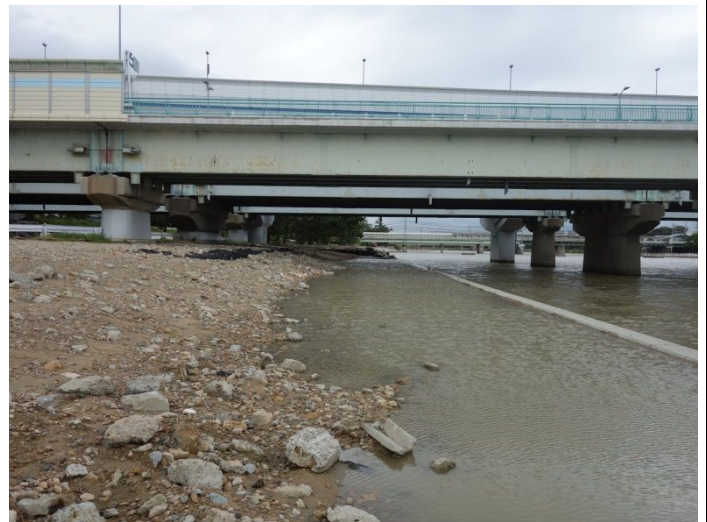
20号台風多少表土流出したが想定範囲内?だった。

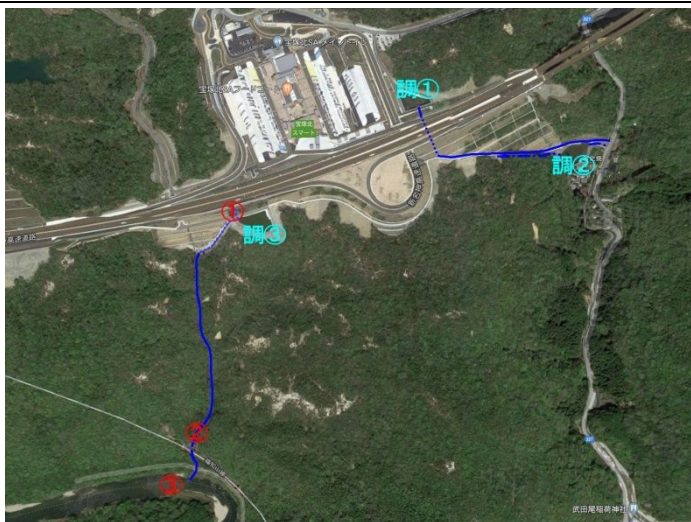
宝塚SAの調整池と排水経路図

調①は、高速道路北東部分の雨水排水調整用で調整池を出ると僧川へ流れ込む。調②は、元々の谷川があったところに、栗石や管を埋め地中を流れる構造で外観から水路は見えないが手を加えていない南側斜面の雨水用。調③は、SA西側の雨水用で浄化槽排水用の調整池で浄化槽排水の流路の一部として使われている模様。

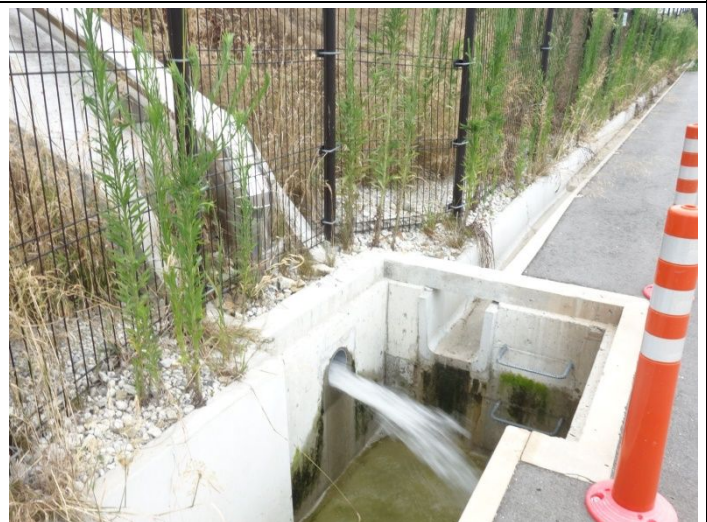
調整池③に入る浄化槽排水管

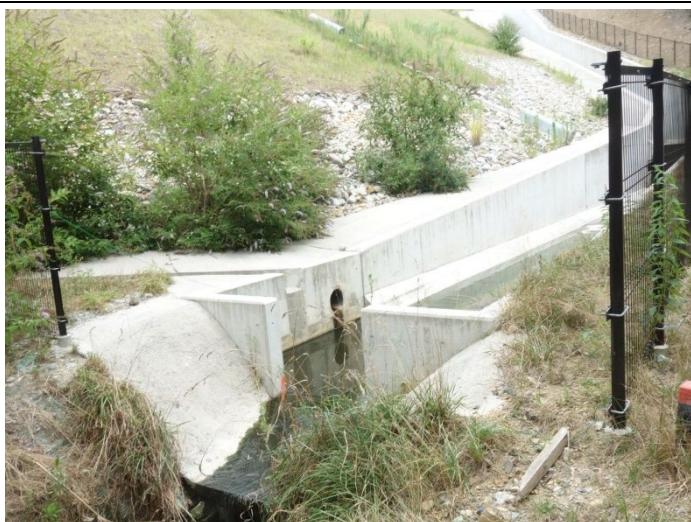
細い沢筋に流れへの放流堰（何故か三角堰が有った）

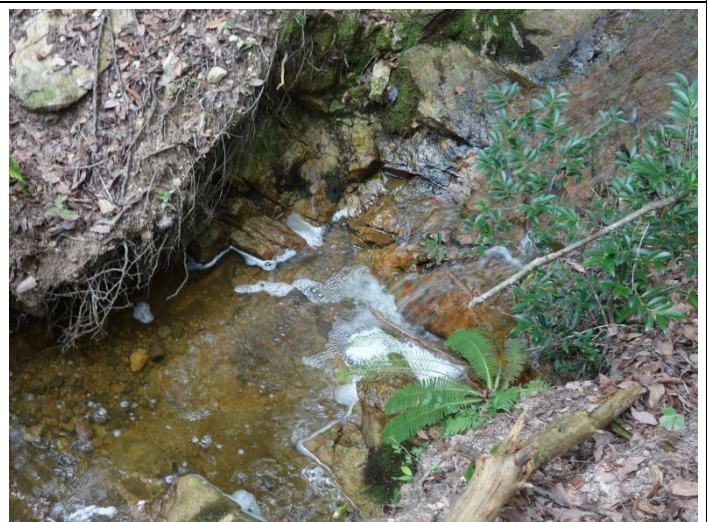
沢筋のクリーム状の泡は浄化槽排水に起因するとは思えない。

サービスエリア排水水質調査結果は、①浄化槽排水口 (COD: 20・NH₄: 0.3・EC: 891) ②水道橋 (COD: 8・NH₄: 0.3・EC: 684) ③本川 (COD: 6・NH₄: 0.2・EC: 405) で、SAの下水処理施設は正常稼働しているものと思われる。平日調査で利用者は盛期の1/2だったことを考慮しても武庫川への負荷は限定的と思われる。
