西宝橋仮設工事始まる

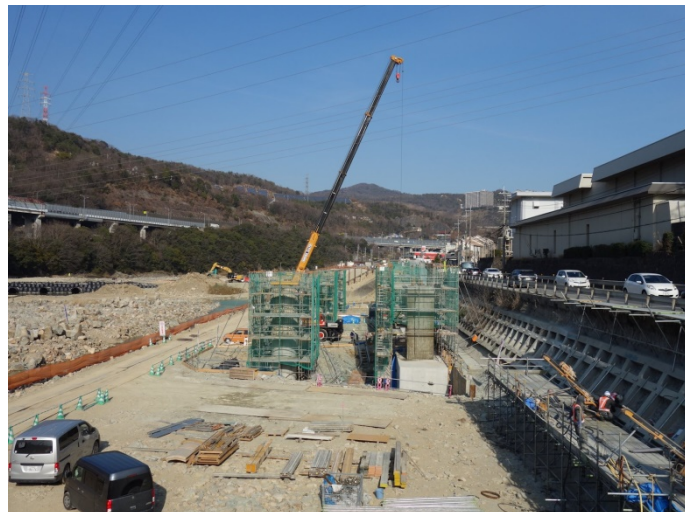
国道 171 号線付け替え工事？（西宝橋右岸下流方向）

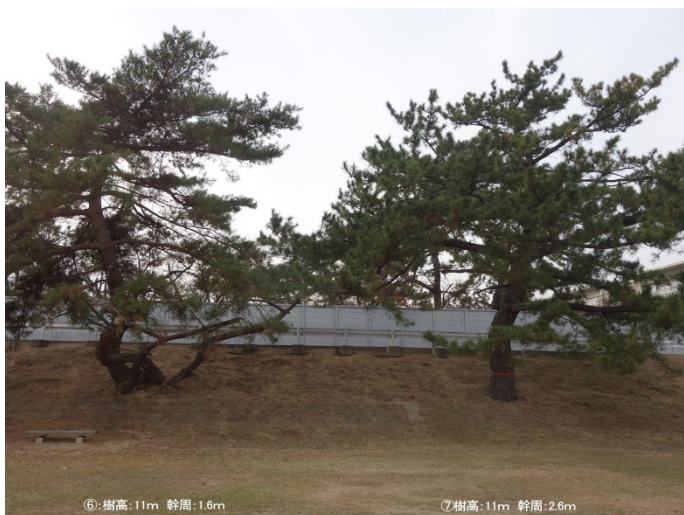
⑥-樹高:11m 幹周:1.6m

⑦-樹高:11m 幹周:2.6m

仁川合流点下流側堤防補強工事前

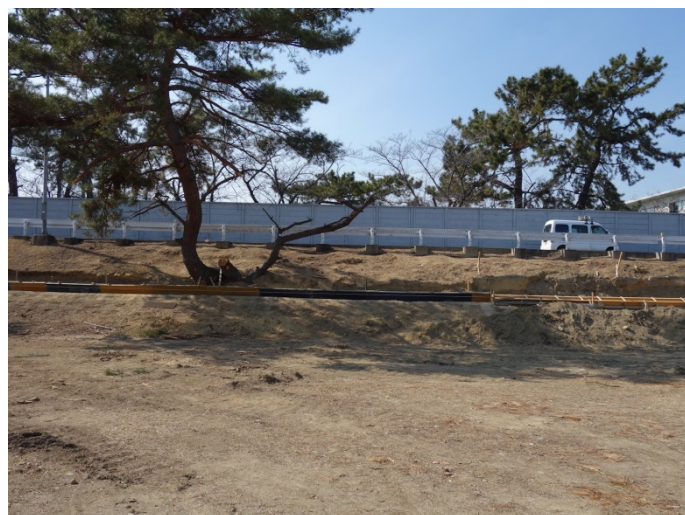
補強工事で松が伐採された。(相当な配慮の跡が偲ばれる)

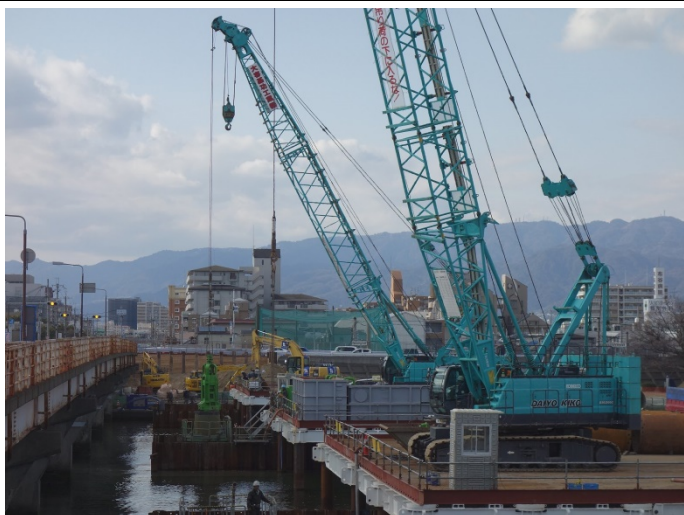
南部橋の杭打ちが始まった

南部橋のドライエリア矢板(長さ 21 m) 打ちは終わり、ドライエリア内で杭打設が始まり大型機械が黙々と働く。

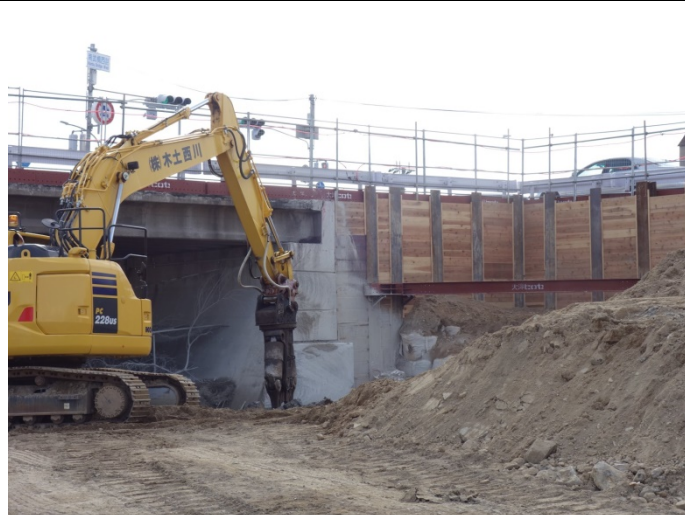
南部橋右岸基部の工事現場
