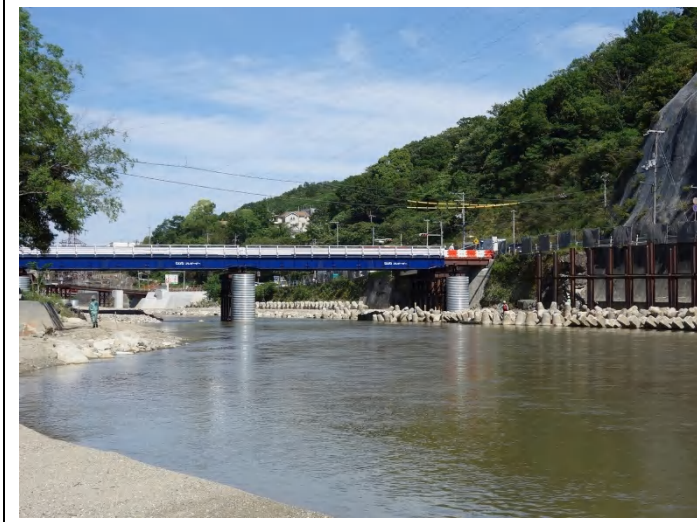
左岸から見た車両用仮設西宝橋

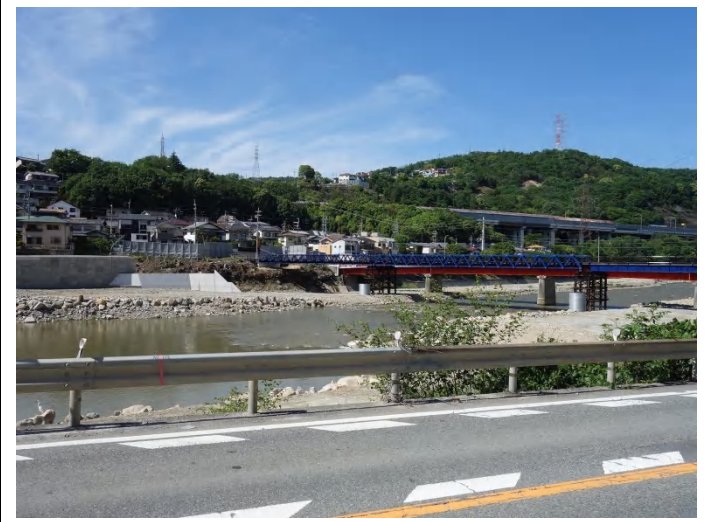
右岸から見た人道用仮設西宝橋と左岸仮設車道

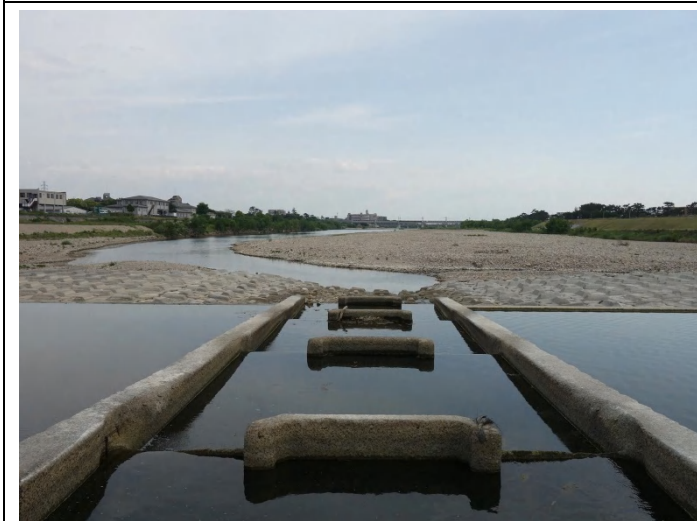
第8堰の断流状態 5月17日撮影

アユ遡上が見込める4月～5月下旬にかけて降水量が少なく4月30日少しまとまった降雨があったものの5月17日時点の8号堰は断流状態で干からびたナマズの姿があった。田植え前で百間樋では全流井水路側に流れ、一部本流に戻された水も六樋側に流れ、その下流にある8号堰は断流状態になっていた。仁川からの流れは無いものの川西川は流れがあり7号堰から下流は川西川の流量相当分が流れていた。(湧水調査参照)

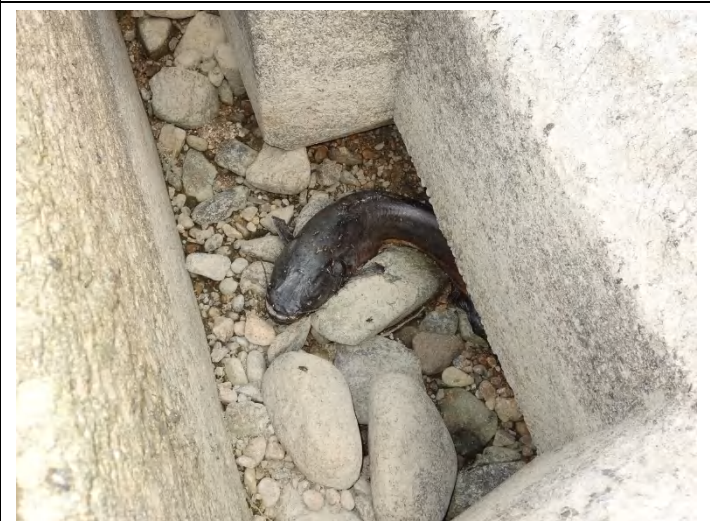
堰直下床止め工に取り残され干からびたナマズ

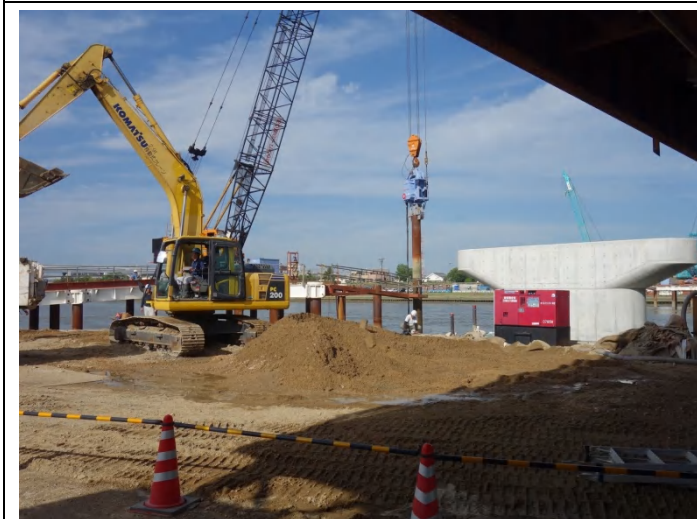
作業台撤去が進む右岸側南部橋架け替え工事現場

南部橋架け替え工事は真新しい橋脚がくっきり見えるようになり、作業衣足場撤去と矢板抜き工事が進み、豊水時期までには新しい後脚だけになるだろう。

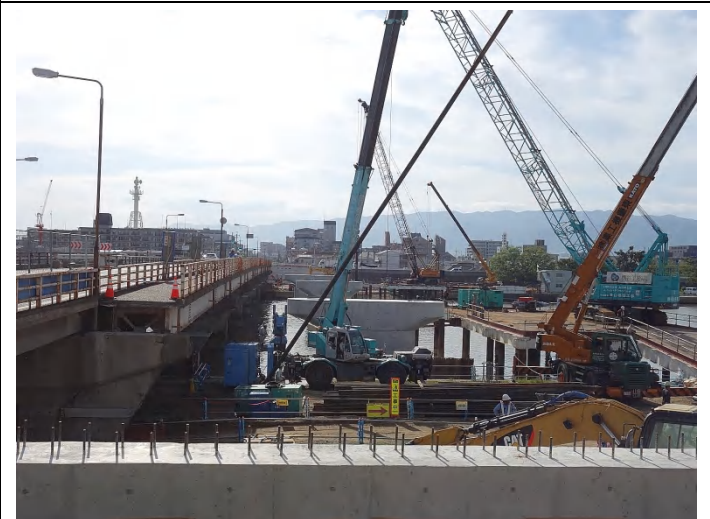
左岸から見た南部橋架け替え工事現場
