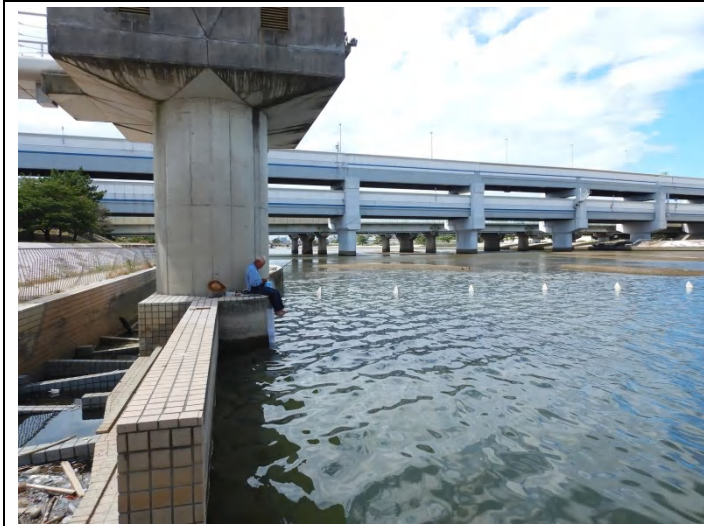
今年の夏は概ね低水量で左岸堰が少し倒され魚道断流

8月も降雨量が少なく、概ね渇水状態で経過した。潮止め堰は左岸第1門だけ引き下げられ右岸寄りだけを流れる日が続いた。ハゼ釣りシーズンに入り断流した魚道を渡り堰制御塔の下でハゼ釣りを楽しむオジサンがいた。危ないとは思いますが多分オジサンの背が立つくらいの水深さしかない。それでもあんまりお勧め出来る行為ではない。

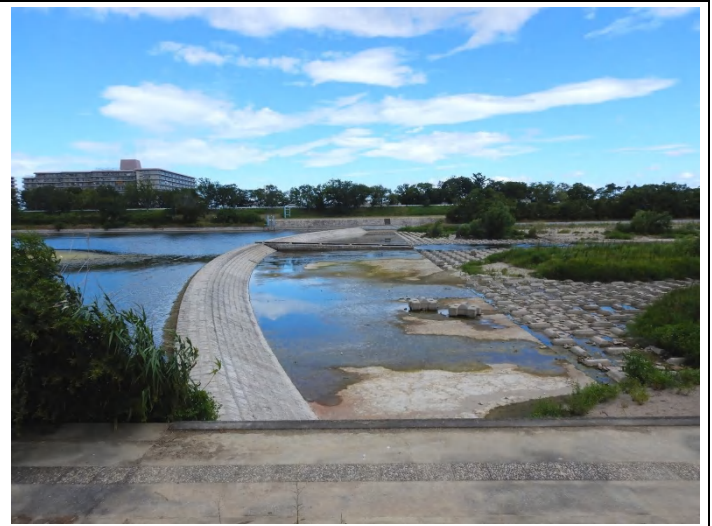
8月13日の第6堰（甲武橋）僅かに魚道のみ流れる

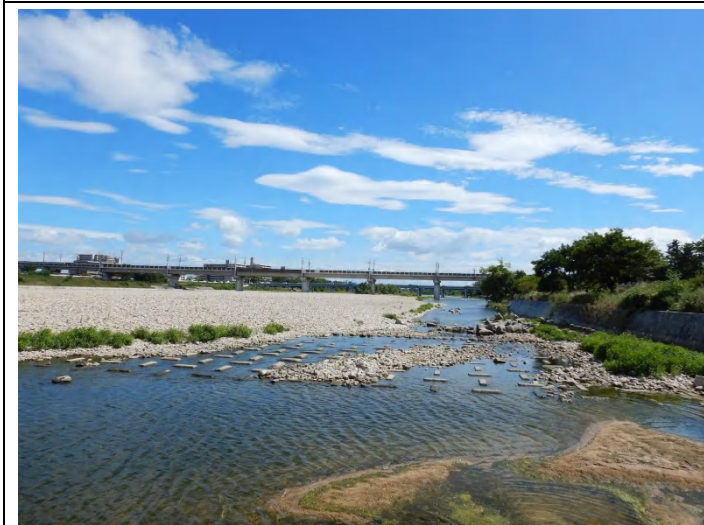
土砂堆積が進む（5堰下流方向）

下流区間全般的にいえることだが、土砂堆積が急速に進んでいるように見える。素人目には計画流量流れないのではないかと心配になる。

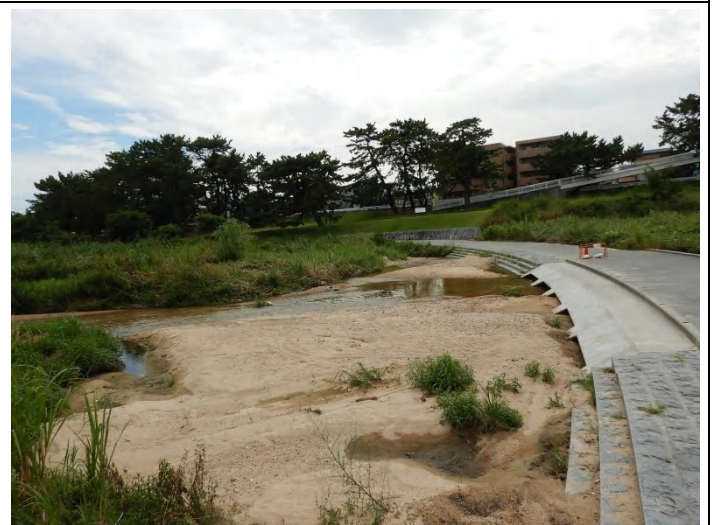
日を追って進む土砂堆積（8月22日仁川潜水橋）

8月15日夕方から16日明け方に掛けて台風10号が通過したが、武庫川流域には被害はもたらされなかったが、土砂堆積を加速しただけ。何れ仁川合流点の沈下橋も砂に埋もれてしまうのではないかと。一昨年までは鮎の姿が観察出来た流れも無くなり、浅くなった瀬に時々オイカワの群れや、川底に足が届きそうなカルガモが観察出来る程度。

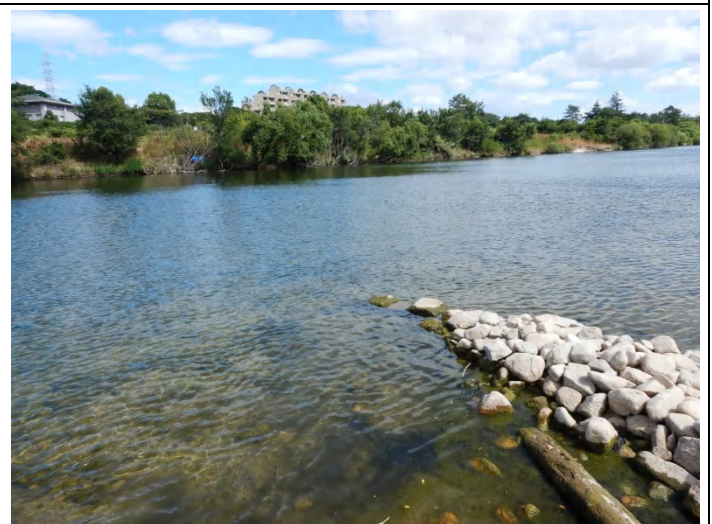
満々と水を湛えているが流れは無くカワシオグサ繁茂。

流量が少なく、気温・水温とも高めに経過したせいか、水質汚濁傾向が続くためか、カワシオグサが繁茂し川が汚れて見える。10号台風で2堰付近の河床は綺麗に洗われたが甲武橋から上流は台風前と変わらない。
