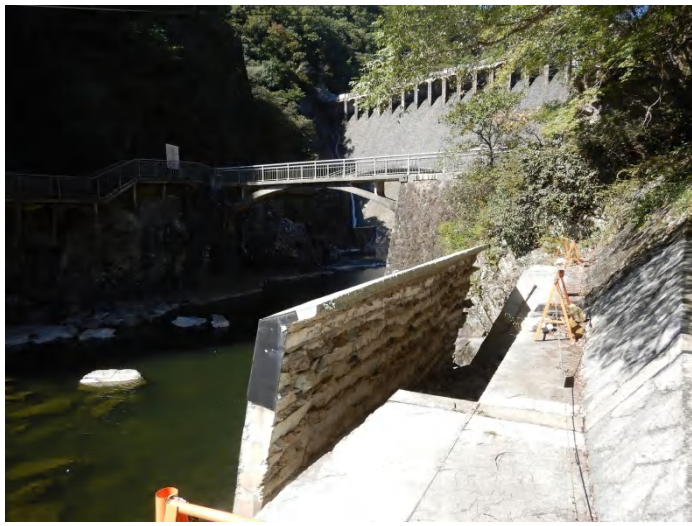
千苅ダム護岸崩壊（10/9）撮影、台風によるものではなさそう

千苅ダム下流左岸護岸が何故か岸から起き上がったような壊れ方をしていた。台風・大雨以前に起きた事らしく、何故こんな事になったのか全く見当もつかない。羽束川は岩盤河床で石ころはないのに、合流点では沢山の礫が本川に流れ込み何れ浚渫が必要になるだろう。老朽化か容量増か目的不明ながら千苅ダムへの電線更新工事中だった。

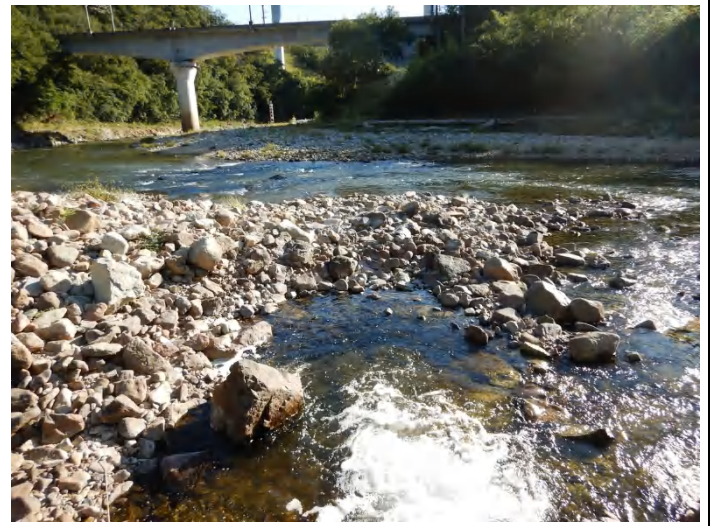
羽束川合流点から本川方向 本川へ大量の礫が流れ込む

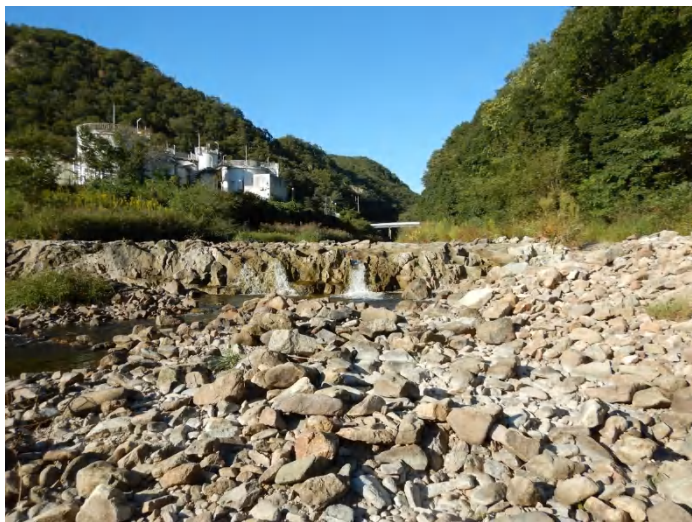
本川側から羽束川の岩盤河床を見る

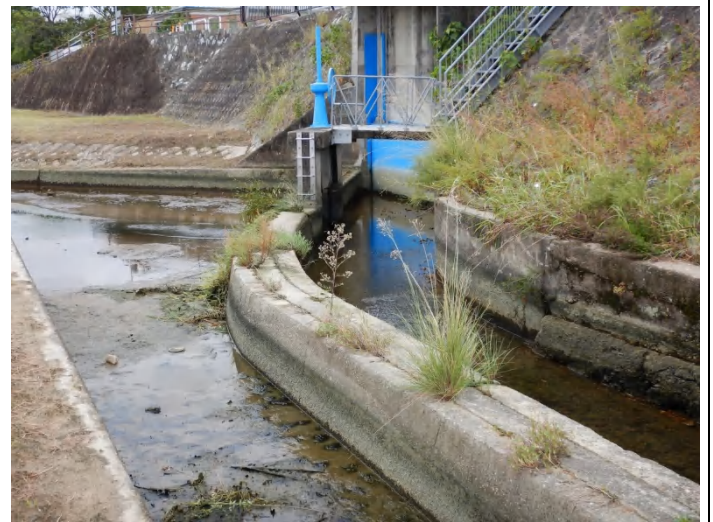
台風 19 号に備えて樋門閉鎖？

日本列島を台風 18 号崩れの熱帯低気圧、19 号・20 号と立て続けに襲われ関東地方に大きな災害をもたらしたが、直撃を免れた武庫川流域では災害発生しなかった。百間樋付近の高水敷に達する程度の洪水が発生すると、必ずといっていいほど百間樋取水路に砂礫堆積する。樋門を越え土砂が流れ込むと堤内地側に設けられたバースクリーンまで砂礫で埋まる恐れがあり洪水が予想されると百間樋堰を下げ樋門閉鎖する運用になっているようである。殆ど流れが無くなった水路に逃げそびれた小魚の群れが見られ、武庫川本流から百間樋水系へ魚類の通り道になっているようだ。

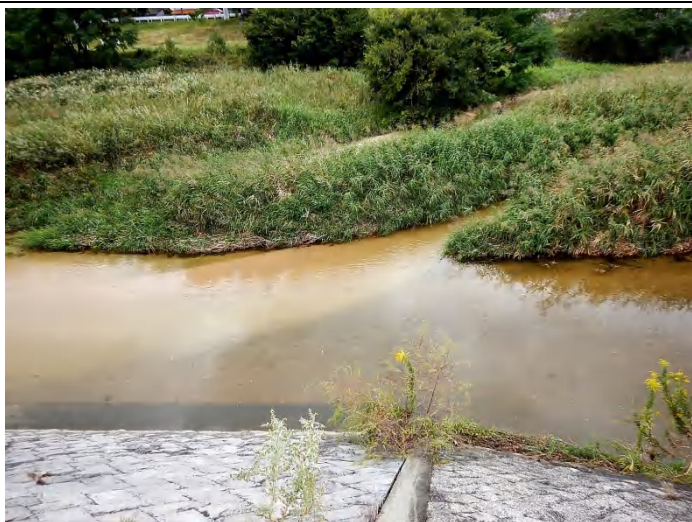
川の色から土砂流出は仁川側と明快に読み取れる

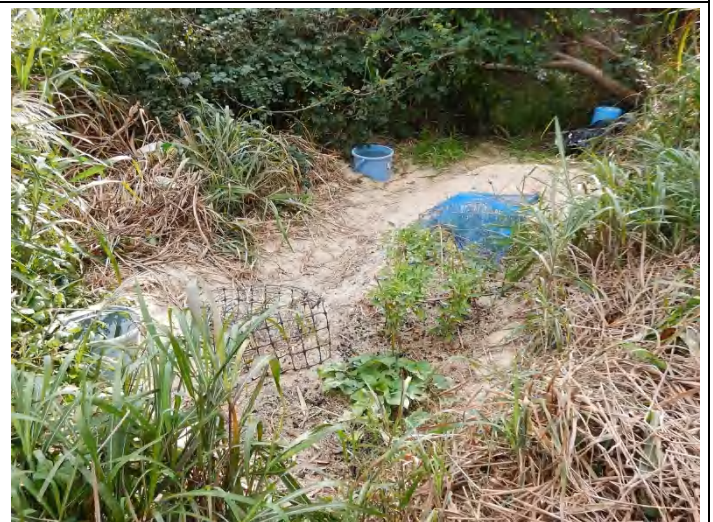
潜水橋上流右岸に畑出現

仁川と川西川合流点川底の色がくっきり分かれ、土砂流出源は全て仁川であることを明快に示している。潜水橋上流右岸側の草むらの中に畑を見つけ草を掻き分けて近くまでいったら、畑と川を結ぶ小道があり畑の水汲み場までつづられ、今はほんの僅かな耕作地も付近の草が刈りとられ徐々に拡張されようとしている。耕作禁止看板有効期限切れ？
