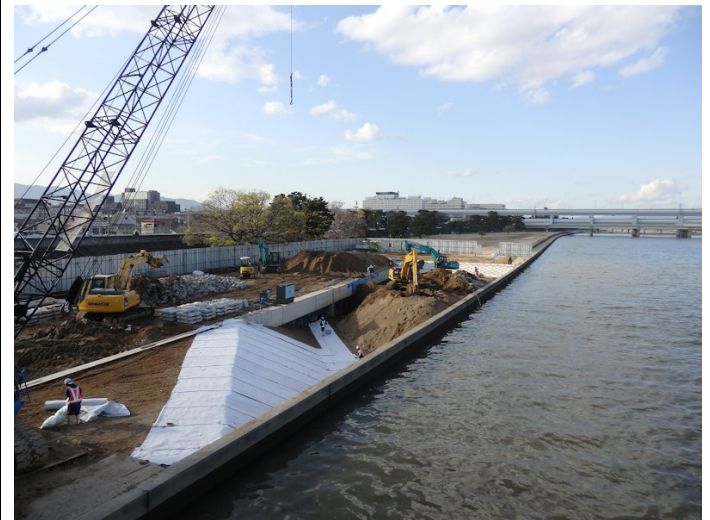
小松工区矢板護岸工事現場で掘削作業が始まっていた

河口付近では矢板護岸工事も終盤を迎え掘削工事と土砂の海上運搬が始まった。台船の作業員に運搬先を訪ねたが教えてもらえなかった。

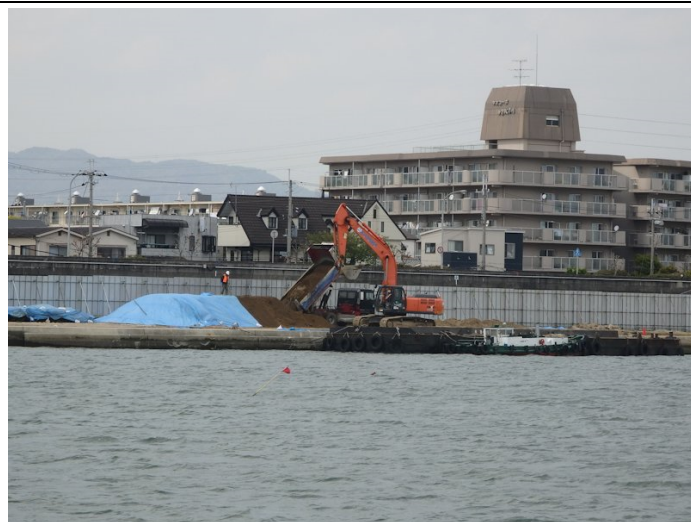
小松工区の掘削土砂の水上輸送が始まる。輸送先？

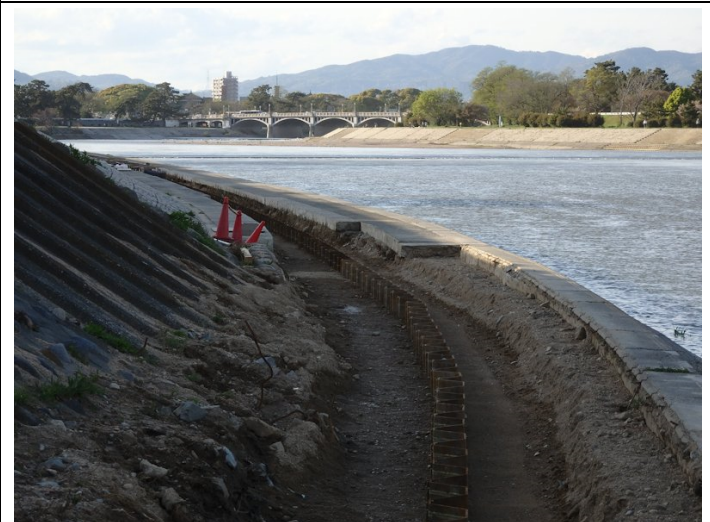
第1堰下流右岸の矢板打工事。

1号堰下流右岸の低水護岸に矢板が打ち込まれた。河口部のように拡幅目的の矢板工事ではなさそうで、犬走りは元通り埋め戻される模様で、元通りになりここに矢板が打ち込まれたことも忘れられるだろう。

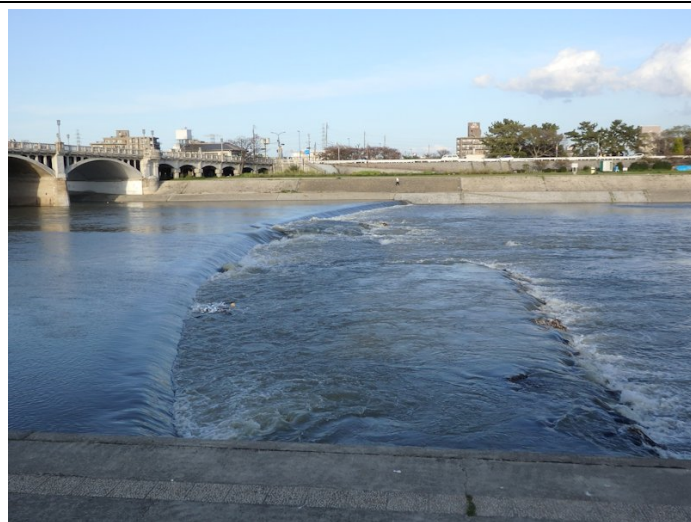
4月14日甲武橋水位 1.22m時の2号堰の様子

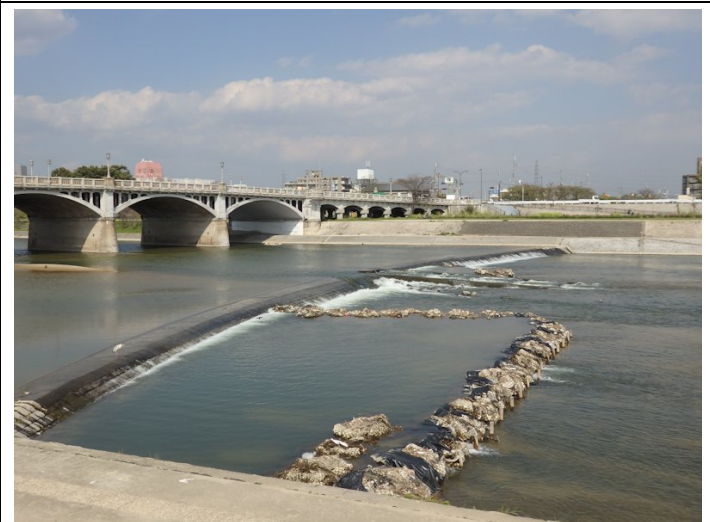
4月19日甲武橋水位 0.76m時の2号堰の様子

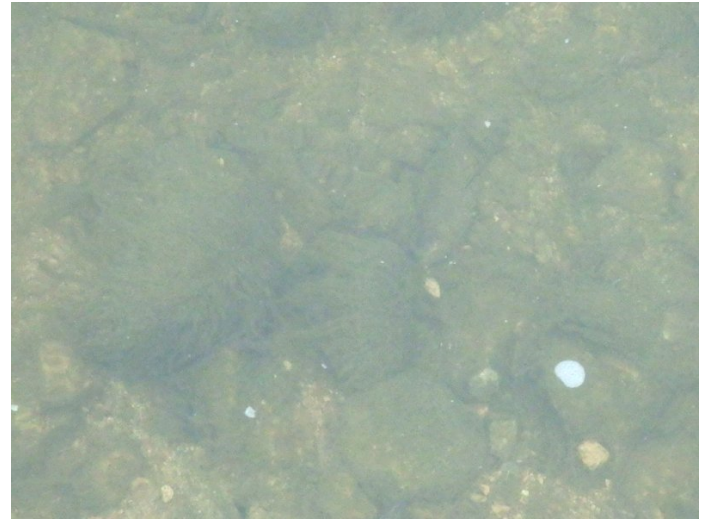
川底はカワシオグサが繁茂し非常に汚れた印象を受ける
