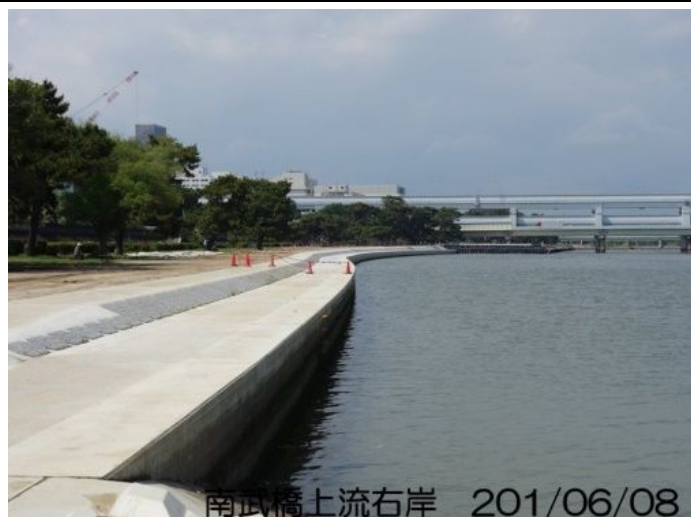
南武橋上流右岸 2017/06/08

拡幅工事終了 矢板は切断撤去された。

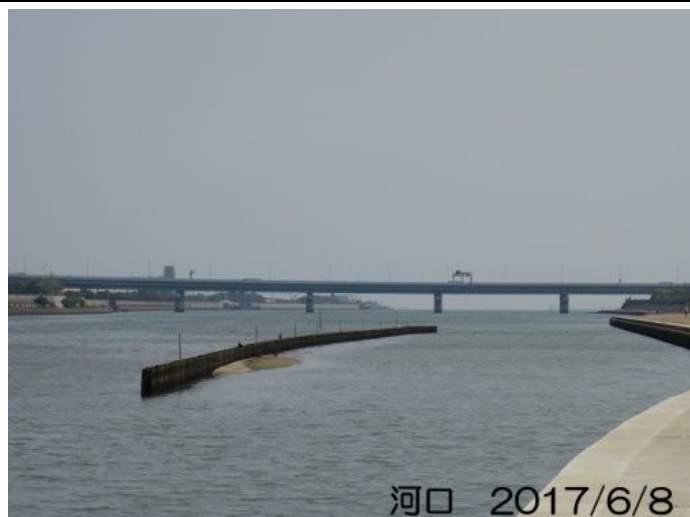
河口 2017/6/8

下流側の矢板は残ったまま、砂州が出来はじめた。

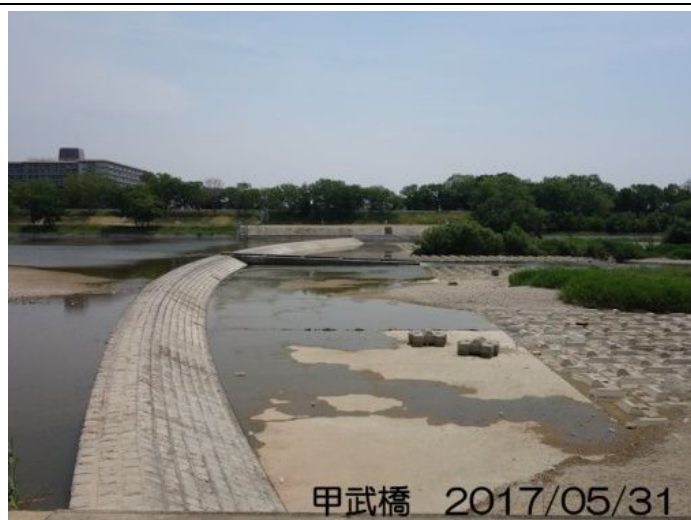
甲武橋 2017/05/31

甲武橋水位 0.5mの状態

今年は雨が少なく、甲武橋水位が 0.6m~0.4m で推移、20 日には最低水位を記録した。5 月 31 日の甲武橋水位 0.5m は H<sub>Q</sub> 算式では算定不能。堰最下段吐口の水深 0.16・幅 1.3×2・流速 0.5（目測）で試算すると大きく見積もっても 0.4 m<sup>3</sup>/s しかないが瀬切れは見あたらない。三田付近でも瀬切・断流状態は観察されなかった。

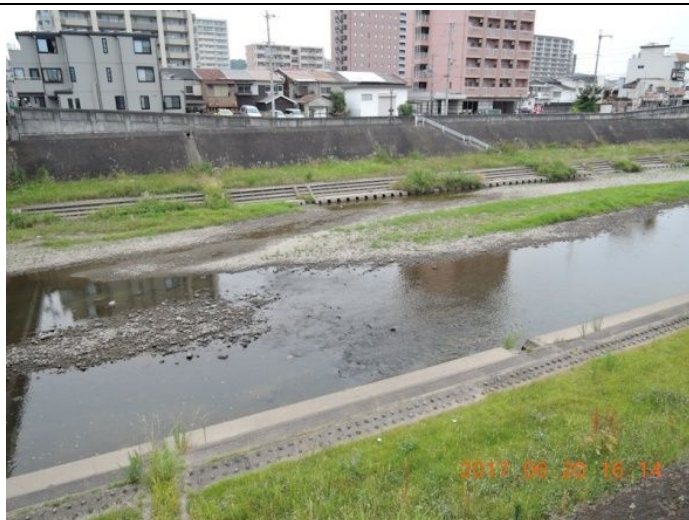
甲武橋水位 0.4m 下田中水位 0m時の三田大橋下流側

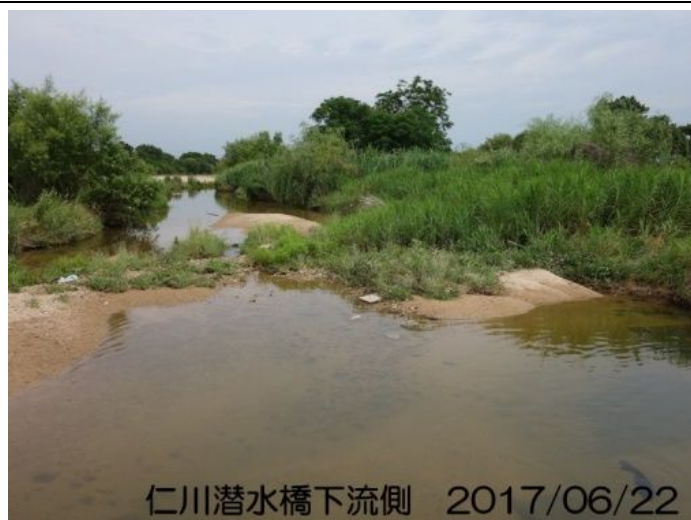
仁川潜水橋下流側 2017/06/22

仁川潜水橋下流側

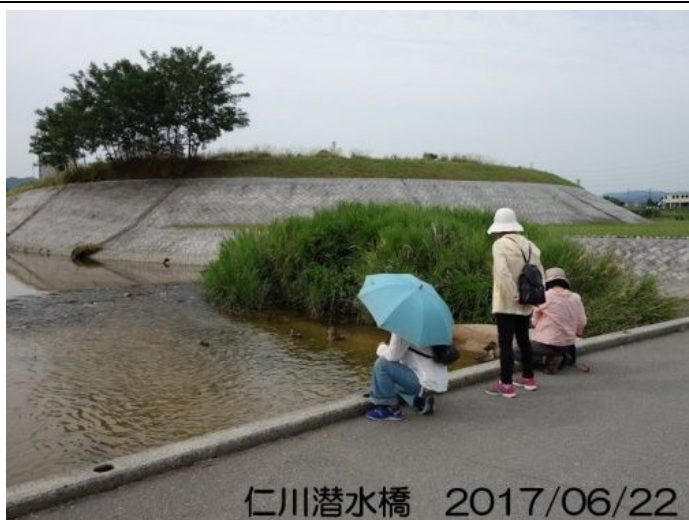
仁川潜水橋 2017/06/22

カルガモ雛を観察する常連さん

6 月 20~21 日にかけてまとまった降雨があり大量のゴミ漂着が予想され仁川合流点観察に行った。予想に反し目立ったゴミはなく、数日前まで表面を覆っていた綿状の浮遊物もなくなり底を泳ぐ魚の姿も明瞭に見えるほど綺麗になっていた。確信はないが、川底の藻を喰む様子が見られ、今年もアユが定着したように見える。カルガモの雛を観察する 3 人連れの話では今年は孵化が少し遅いと言う。ここを大切にしている人たちで何時もお掃除していると言う。
