11号台風直後の日野地区護岸被害状況

2013年9月18号、2014年8月11号台風れ連続して被害を受けた。日野地区の工事は流された表土を埋め戻し芝張りで終わるらしい。低水護岸洗屈被害を受けた南武庫之荘工区はカゴマット、根固め工法が採用され被災前より強度が増す様に感じるが、あくまで復旧工事で被災前の状態に戻すだけのようで、2013年14年と続いた台風が襲来したら同程度の被害が発生する可能性が高い。被害を受けた床止工復旧及び土砂浚渫工事が各所で進んでいる。

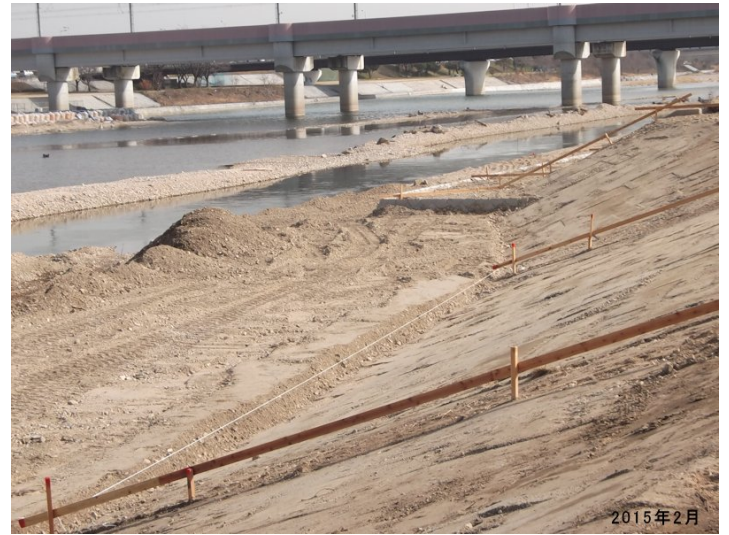
2015年2月

左と同一場所の復旧状況。水標下の柳抜き取られた。

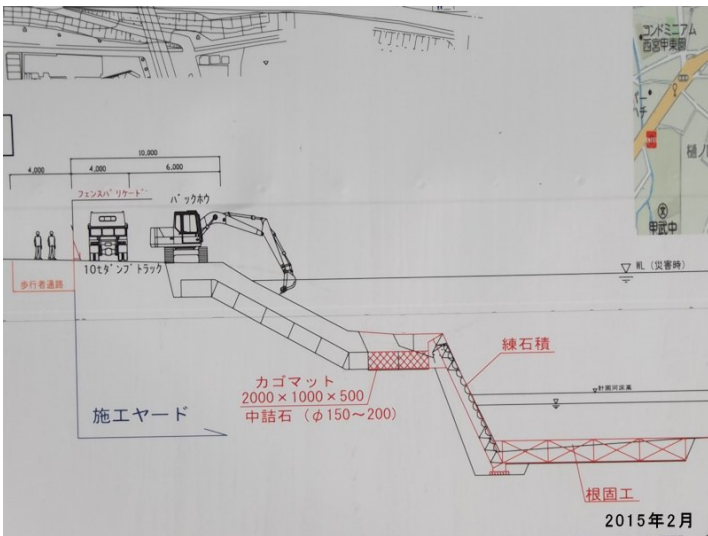
2015年2月

南武庫の荘工区の工事図面 (カゴマット根固工法採用)

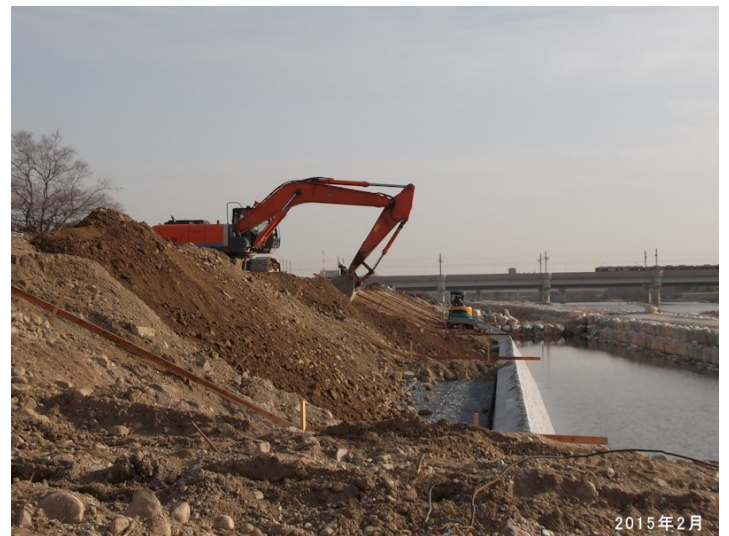
2015年2月

南武庫之荘地区の復旧状況 護岸の雑木は全伐された。

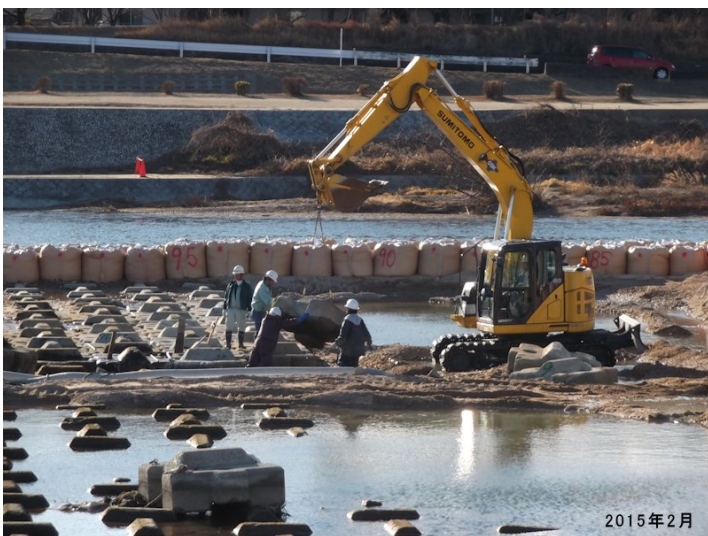
2015年2月

第3堰床止め工復旧状況

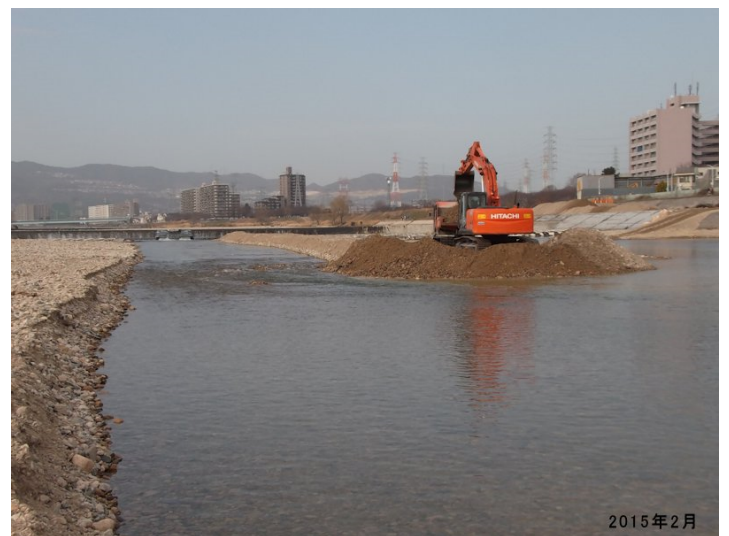
2015年2月

第8堰直下の浚渫工事。浚渫土砂は左岸高水敷集積。
