10月21日お昼頃から降り出した。22日深夜から翌日明け方に掛けて台風21号が阪神間に接近した。時間雨量は5~18mmと大した降雨ではなかったものの23日昼過ぎまで約2日間降り続き甲武橋から藍本まで水防団待機水位まで上昇、武田尾では氾濫注意水位寸前まで、道場・藍本では氾濫注意水が約8時間継続。降り始めからの雨量古市:215mm 三田:153mm 有馬川:250mm 園田:148mm)時間雨量は比較的少なかったものの降雨は長時間だから降り続き、武庫川本川全体で長時間水防団待機水位が継続したが、特に河川施設の損傷は見られなかった。

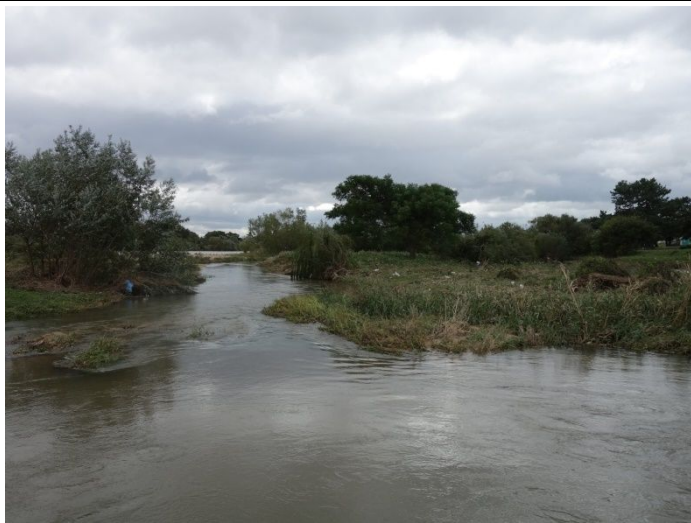
仁川潜水橋下流方向 2017.10.23

チョットした出水でも高水敷まで水位上昇が見られる百間樋右岸の取水塔付近で路面から約45cmの洪水痕跡が見られたものの高水敷に特段の荒れは見られず意外な感じがした。仁川潜水橋上まで水位上昇の痕跡が見られたほか、砂州の形状が若干変わり、チョットした洪水でも影響を受けやすい事が感じられる。19日砂州上にミラミット状に積み上げられていた石積みが殆ど原型を留めない位損壊しており相当の流速があったものと思う。リバーサイト住宅には氾濫痕はなかったが川の中にテトラポットが散乱し相当の流出量が長時間続いたと思われる。樹木倒壊が目立った。
