2017.11.03 洗厩護岸被害

21号台風で新幹線橋梁付近の低水護岸の根元が洗掘されたようで護岸崩壊被害が発生した。

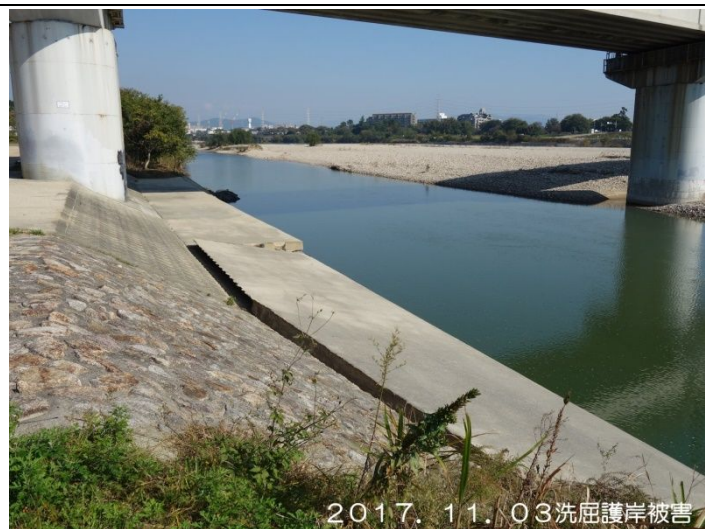
台風通過直後で低水敷を流水が洗っている時には気がつかなかったが、後で写真を詳細に見直すと、この時既に護岸法かが発生していたものと思われる。護岸崩壊後暫く時間が経ってから低水護岸保護コンクリート陥没していったように思う。

土砂流出が多いのが武庫川の特徴のようで、堤防強化とともに土砂浚渫など細心の維持管理が欠かせない川だろうと思う。

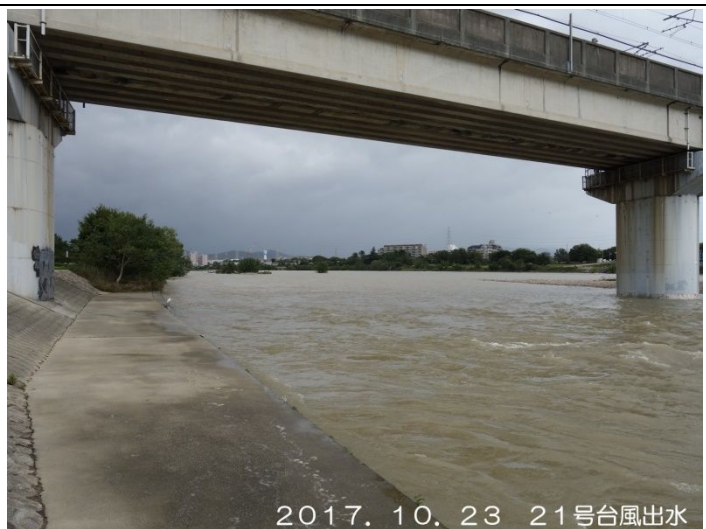
2017.10.23 21号台風出水

出水時は川幅一面に流れているように見えるが、川の兩岸よりに流れが集中した結果弱いところに被害が生じたものと思われる。

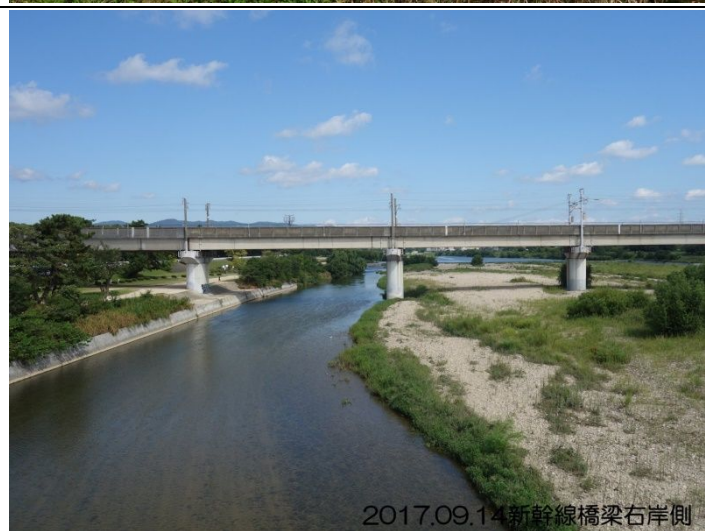
2017.09.14 新幹線橋梁右岸側

この付近では大量の砂礫堆積が見られ川の兩岸を流れるようになっており兩岸とも護岸付近が洗掘を受けやすい状況になっていた。

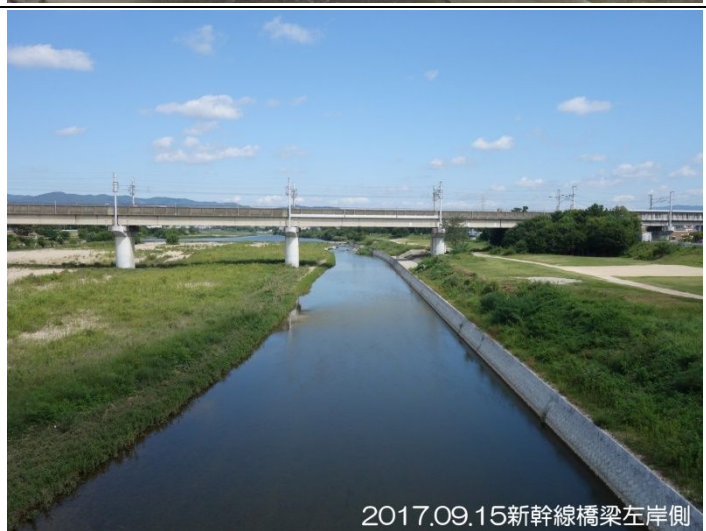
2017.09.15 新幹線橋梁左岸側

左岸側護岸は確り裏込され護床工もあり洪水に耐えられたものと思う。

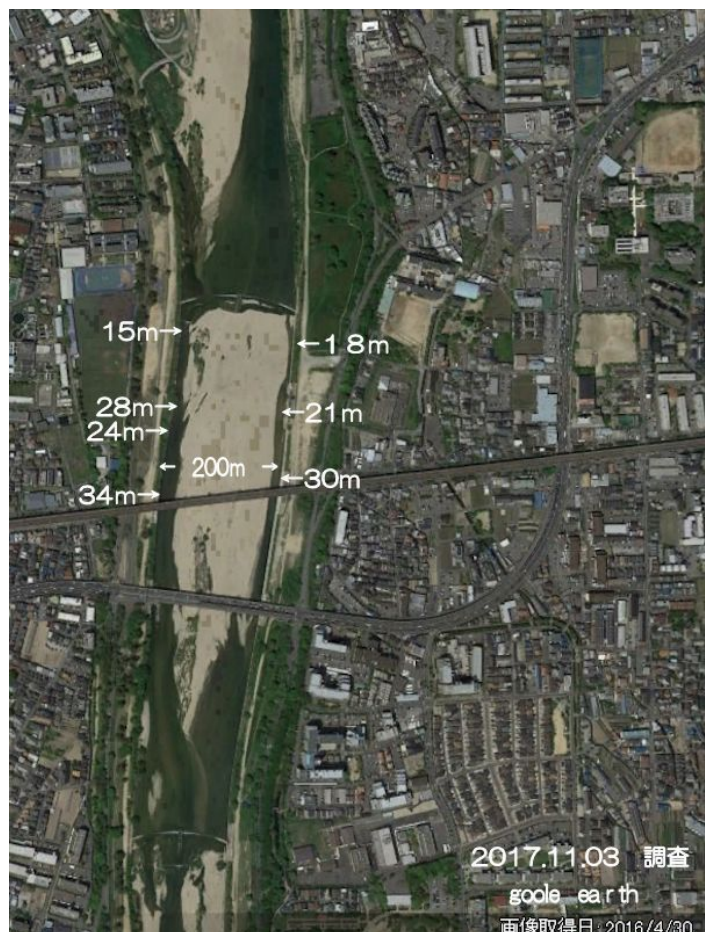
注) 写真中の数字は11月3日の流路幅実測値です。
