武庫のながれ

No. 8

2017年11月30日発行

台風18号の襲来と今夏の武庫川流域

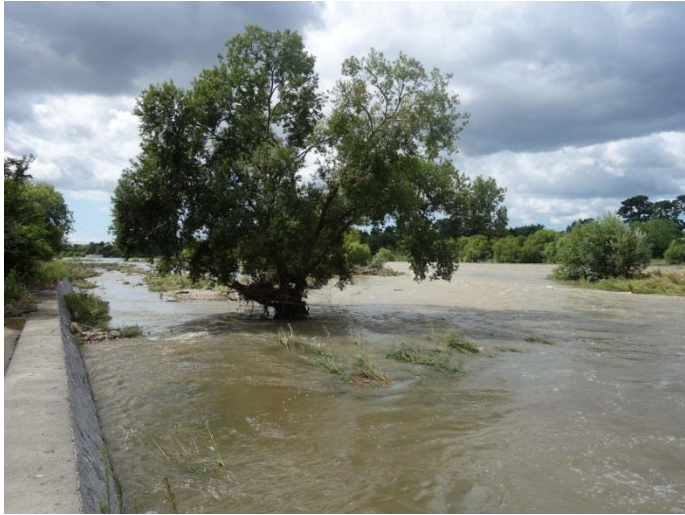
9月18日台風18号の後の甲武橋第6堰下流側付

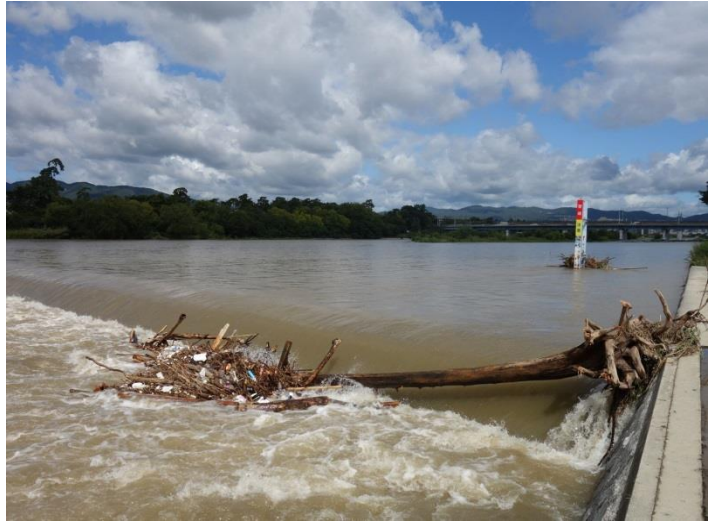
同左 甲武橋水標付近

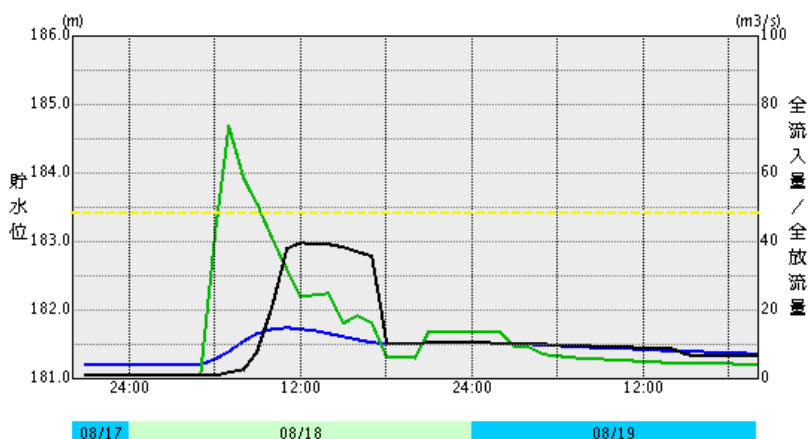
①2017年8月18日集中豪雨

8月18日藍本付近で集中豪雨があった。藍本では一気に水位が上がり水防団待機水位に達し、同時間帯に青野ダム流入量も一気に上昇。流入量相当分が放流されたが、六甲山系に降雨が無く極限られた範囲の降雨で甲武橋水位は1.3m弱にしかならなかった。

藍本で6時に時間雨量51mmの降雨が発生して藍本水位が一挙に上昇した。田んぼが広がる地域なのに流域の貯留能力が失われているように感じた。

青野ダムの流入量/放流量のグラフから、ダム水位が低いにも関わらず、比較的早い段階から放流量が増やされ長時間放流が続けられていたことが推定される。青野ダムの分担流量と管理方法を知りたい。

18日6時を事例に 流入 42.93 km³ 降雨量 41mm/h 集水面積 51.8km² から求めると

(集水面積 51.8km² × 降雨量 41,000 km³ / km²) / (流入量 42.93 km³ × 3,600s) = 7.3% となり、降雨開始から1時間で流出することが分かる。

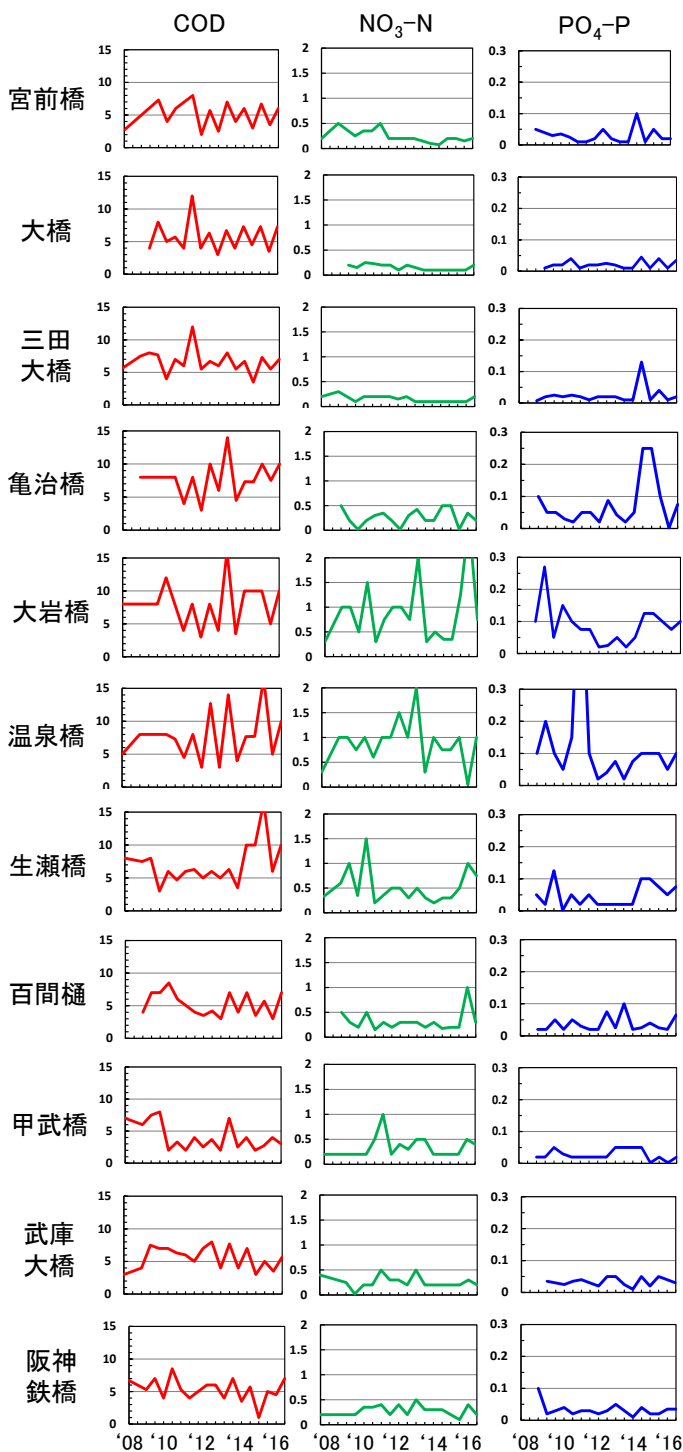
図1 武庫川本川地点における経年変動 (~JUN '17)

2017年春期の武庫川流域一斉水質調査・水辺のすこやかさ指標調査を6月上旬に実施した。結果については、前回同様、水質簡易測定キットで調査した武庫川本川各地点における水質の経年変動(図1)と、水辺のすこやかさ指標による本川各地点の評価結果(図2)を図で示した。

水質項目は、有機汚濁の程度を表すCODと、無機栄養塩の硝酸態窒素($\text{NO}_3\text{-N}$)およびリン酸態リン($\text{PO}_4\text{-P}$)である。CODの濃度レベルを比較すると、前回同様、三田大橋までの上流部と百間樋から下流部では概ね5mg/Lを中心に変動し、一方、亀治橋から温泉橋までの中流部でそれ以上の高濃度が出現している。栄養塩の経年変動にも同様の傾向が表れており、上流部および下流部では、概ね $\text{NO}_3\text{-N}$ は0.5mg/L以下、

$\text{PO}_4\text{-P}$ は0.05mg/L以下であるが、大岩橋、温泉橋で高濃度の出現が顕著である。これらの結果は中流部の負荷源の存在を推察させる。CODのもう一つの特徴として、多くの地点でみられる春期に高く秋期に低い濃度変動は、田植え期の水田からの濁水の影響がその一因と考えられる。すこやかさ指標の結果についても、昨年秋の結果と比べ大きな変化はみられない。支川を含む全地点の前回と今回のレーダーチャートの面積比比較(図2右上)でも、ほとんどの地点が対角線上に分布し、2回の評価結果は前回の比較(16年春-16年秋)以上に類似している。

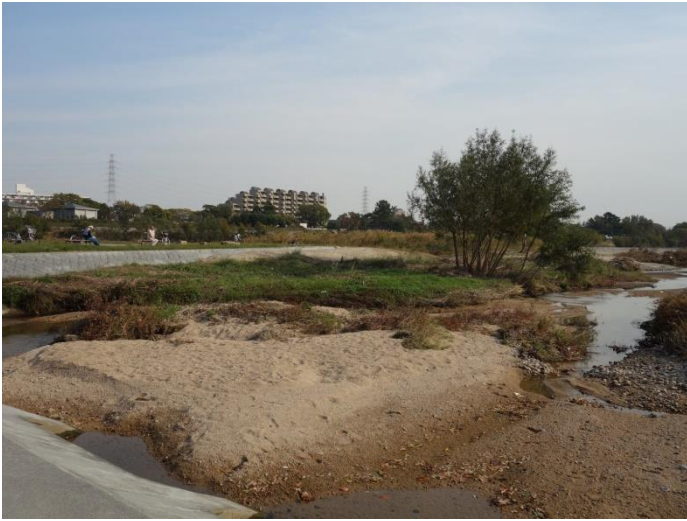
21.25号台風以降の出水で土砂堆積が進んだ仁川合流付近

台風に伴うチョットした出水で柳の枝に引っ掛かったヨシ屑がヌートリアの寝床になり、川底の汚れが洗い流され、綺麗になった溜まりには小魚が群れ、モクズガニがはい回る。チョットしたことが生きものの生息環境に敏感に反応する。

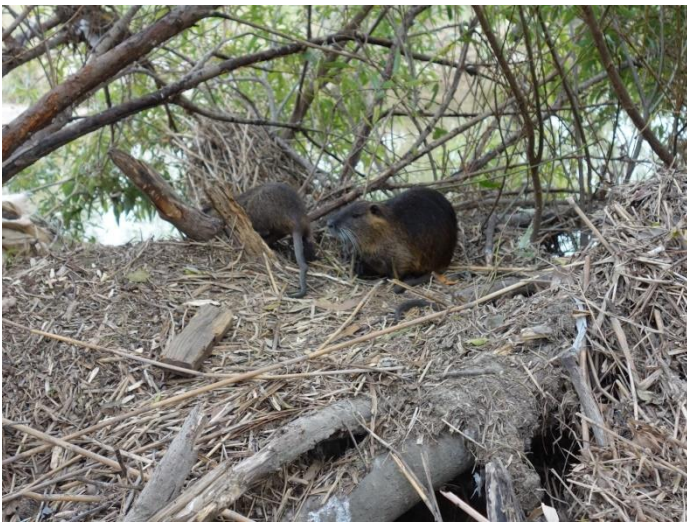
水制工上の柳に引っ掛ったヨシ屑がヌートリアのベットに

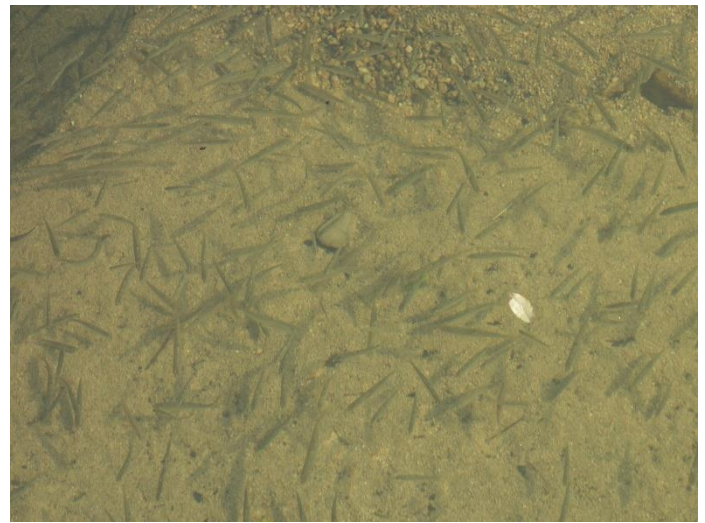
出水で川底の汚れが流され小魚が集まった仁川合流付近
