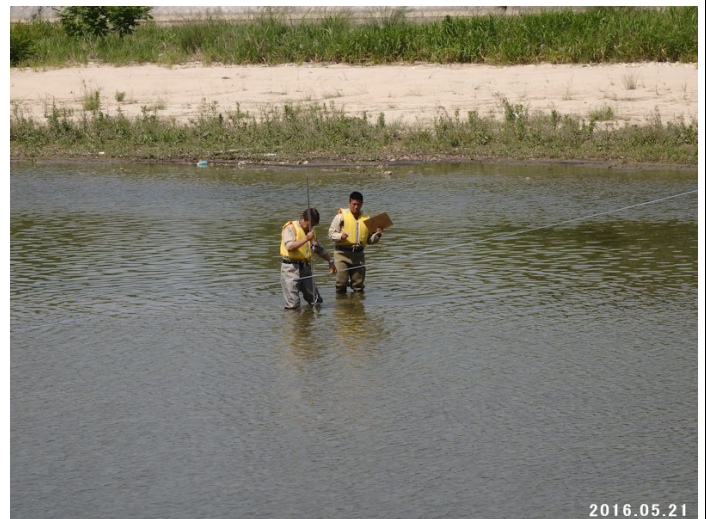
2016.05.21

甲武橋水標で流量調査が行われていた。

水 位		降り始めからの累積雨量			この程度の増水でも百間樋は写真のようになるが取水路土砂堆積は免れた。増水の度に被害が拡大していた日野地区も被害無し。芝張り法面のコンクリート制水道が功を奏し被害を免れた。復旧工事に一手間掛ける効果は大きいことを実感する。水量管理点の甲武橋で流量調査が実施されていた。
	甲武橋	道場	有野	三田	母子	
2016/5/16 16:00	0.71	0.35	3	1	2	
23:00	1.59	2.07	76	48	66	
24:00:00	1.51	1.95	78	49	67	
2016/5/17 1:00	1.5	1.85	80	51	67

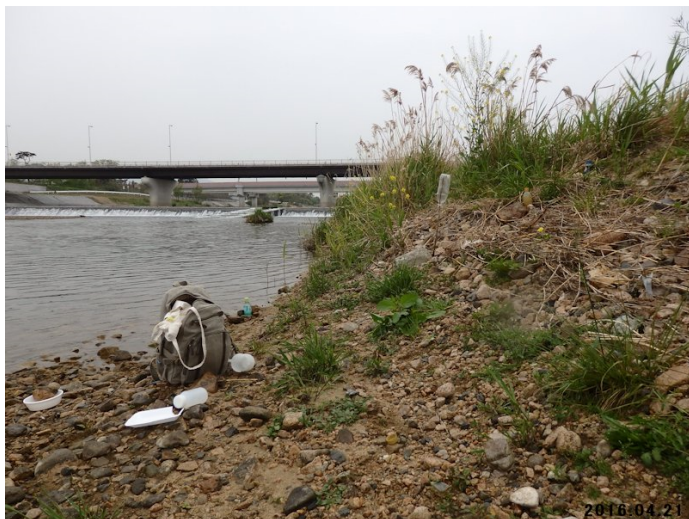
出水前の砂州、出水位調査目的にペットボトルを置いた。

武庫川全域に言えることではあるが、透視度は比較的高いのに川底に糸状の藻(カワシオグサ)繁茂して薄汚れて見える。水量の減る夏場になると、河床の石の表面に張り付いた藻が腐り臭気を発するようになり、乾燥したら灰色になり汚れが目立つ。しかし適度な増水が藻を洗い流して武庫川らしい風景を取り戻す。写真は第4堰下流の様子で、目印に置いたペットボトルが流れた痕跡から約1m位の増水で増水前後の様子から増水の清掃効果が感じ取れた。

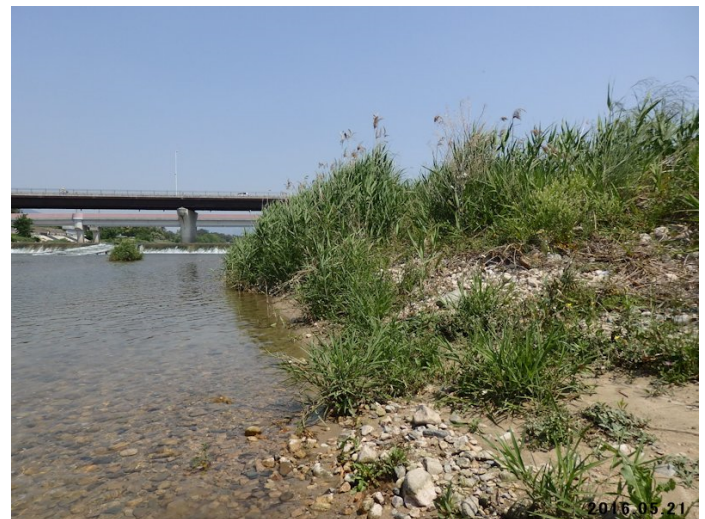
5月16日出水、水位上昇でペットボトルが流された。
