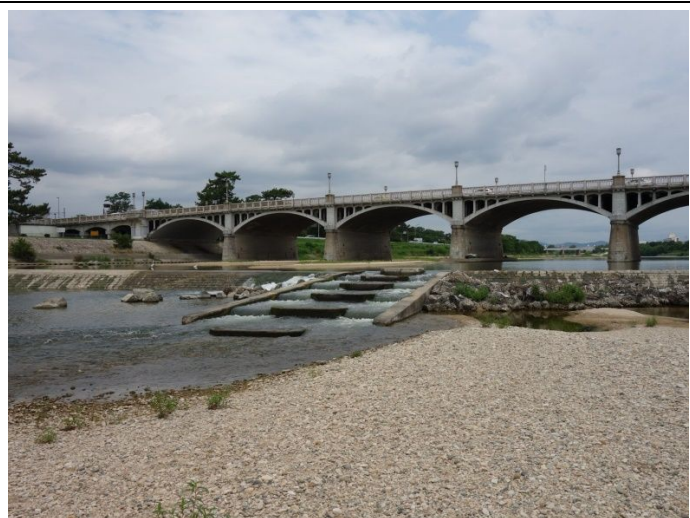
2 堰魚道左岸寄りに砂州が成長している

九州豪雨では流木が橋脚に引っ掛かり倒壊する事例もあり、洪水対策の一つとして樹木管理と比較的早く堆積する砂州浚渫の必要性を感じる。これまで見てきた範囲では土砂堆積の早い武庫川では浚渫は魚類大きな影響を及ぼさない。

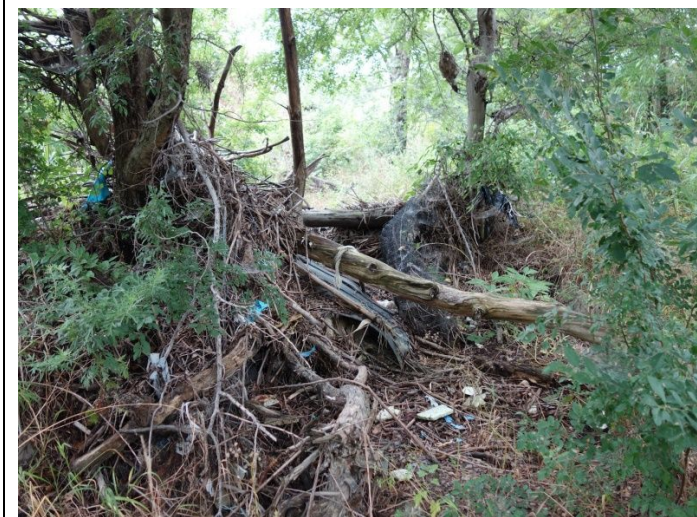
第6 堰上流左岸寄り砂州の樹木が流下阻害している

日本各地で洪水が頻発している中でも武庫川流域は何故か3年くらい目立った出水が無く下流部の砂州が成長し、砂漠状態だった砂州の緑化が進みヤナギや梅檀の木が大きく育ち、樹木の周囲にヨシが繁茂し流れを阻害するようになった。大きくなると丈夫になって流れに耐えると思っていたが、河床や砂州で倒れているのは大きな樹木ばかり。

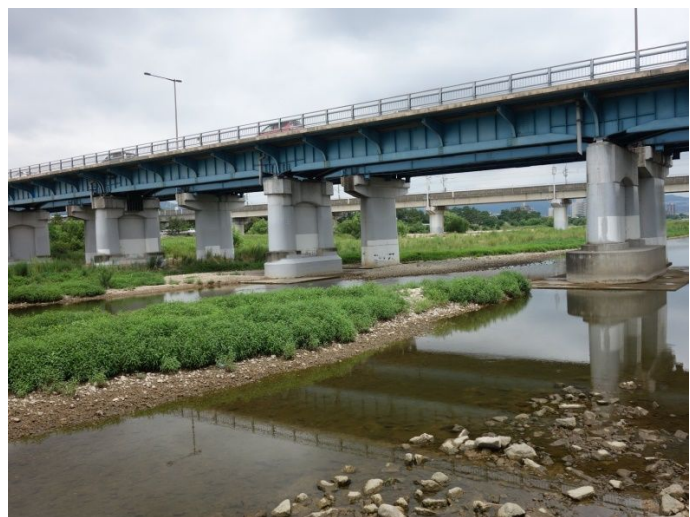
砂漠状態だった甲武橋上下流の砂州が緑化した
