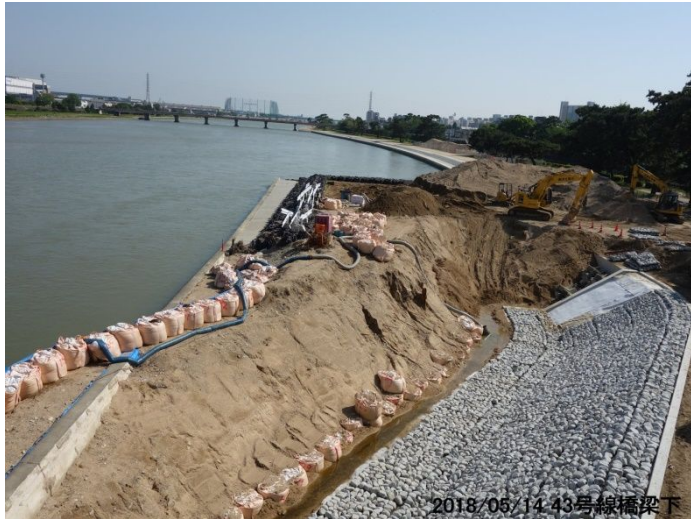
2018/05/14 43号線橋梁下

43号線橋梁下護岸工事の様

43号線橋梁下の工事も終盤を迎え、金網に自然石を貼り付けたような被覆材で低水護岸を覆ってお仕舞い模様で埋め立て工事が始まり、工事用の土嚢撤去作業も進んでいる。何時始まるかわからないが阪神高速橋梁補強工事後に掘り起こし計画通りの姿になるらしい。それにしてもこれまで見た事のない簡便な低水護岸大丈夫なのか気になる。

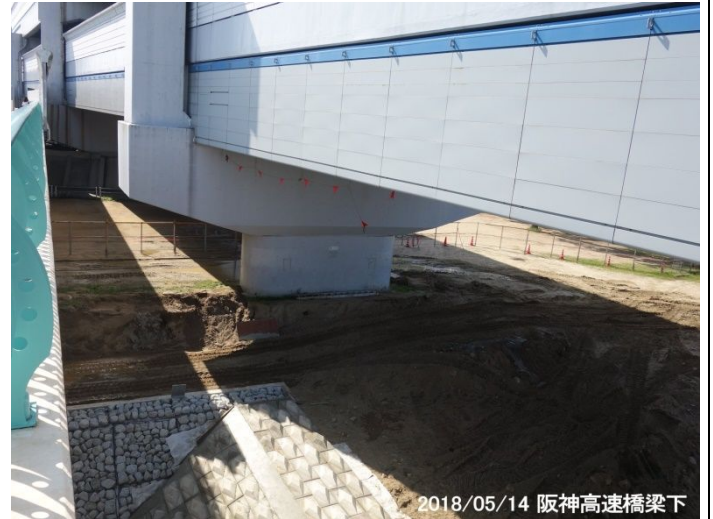
2018/05/14 阪神高速橋梁下

河口拡幅区間末端。埋め立て工事が始まった。

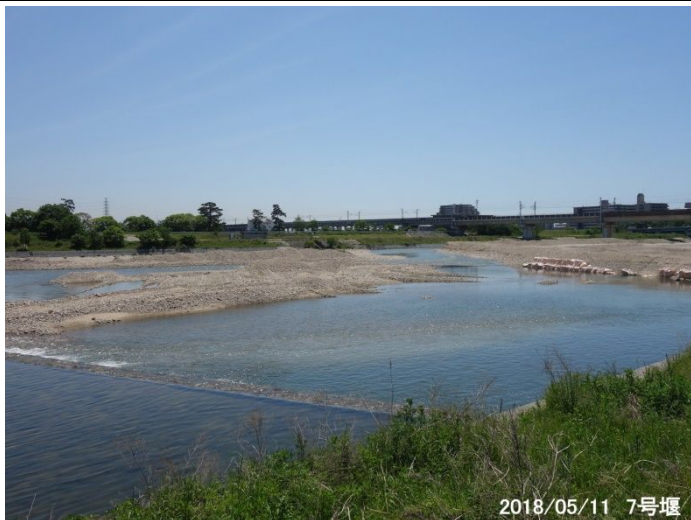
2018/05/11 7号堰

仕切り堤体が流路を大きく変え、アユも道に迷ったかも？

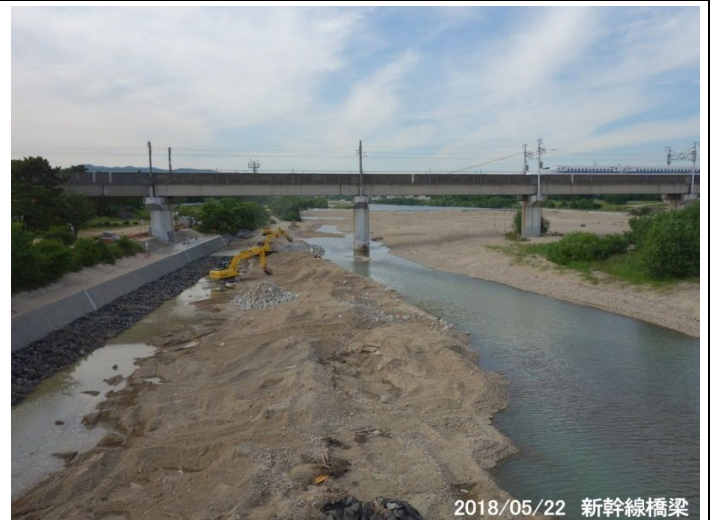
2018/05/22 新幹線橋梁

袋玉石が敷き詰められ工事も終盤に入った。

新幹線橋梁右岸護岸復旧工事も順調に進み護岸工事は終了した模様で護岸際に袋玉石が並べられた。施工の都合上のことかも知れないが、流れを左岸に寄せるように砂を盛り上げた堤防上の工作物や、左岸寄りに積み上げられた堤防上の砂がどうなるのだろうか。中程から右岸まで平坦化された砂州もどうなるのか分からない。中央に砂州が広がり左右に分かれていた流れも、左岸寄りに集まり左岸側が洗掘されないか心配になる。

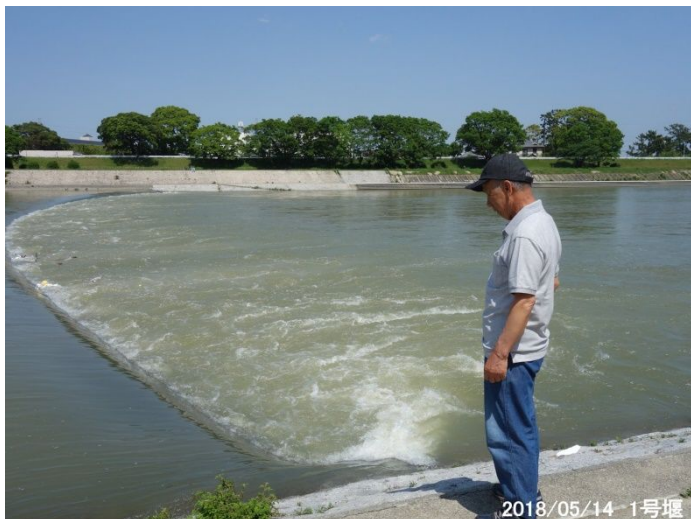
2018/05/14 1号堰

5月初めに遡上が終わったと思っていたが増水で遡上再開した

住吉川は例年通り4月初旬遡上開始。武庫川も例年通りの遡上を期待していたが、遅れ4月末ようやく遡上を始め4月29～31日迄は遡上確認。5月1日以降パタッと止んだ。改修工事の影響の有無は分からないが、5月14日の降雨増水から再遡上4号堰を超えるアユ確認。潮止め堰・水量・水温など複雑な自然環境が整えば遡上するのだろう。

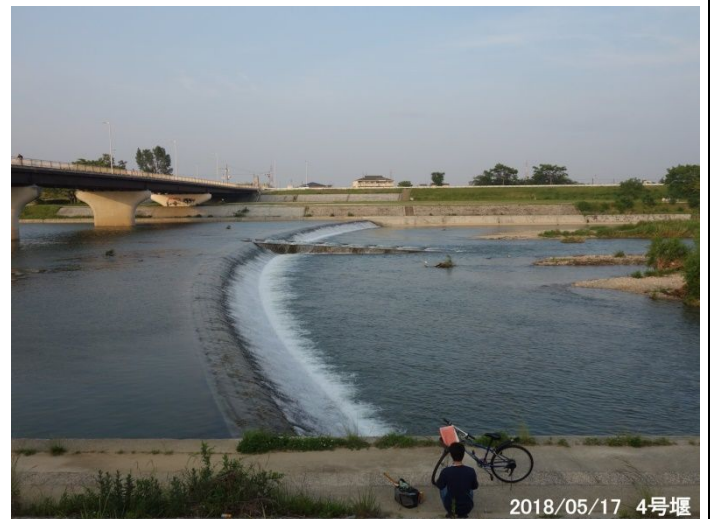
2018/05/17 4号堰

この程度の水量になればアユは落差2m程度の堰も超えていく。
